瑶山至南丹公路一期工程

水土保持监测总结报告

建设单位：广西北投公路建设投资集团有限公司

监测单位：广西交科集团有限公司

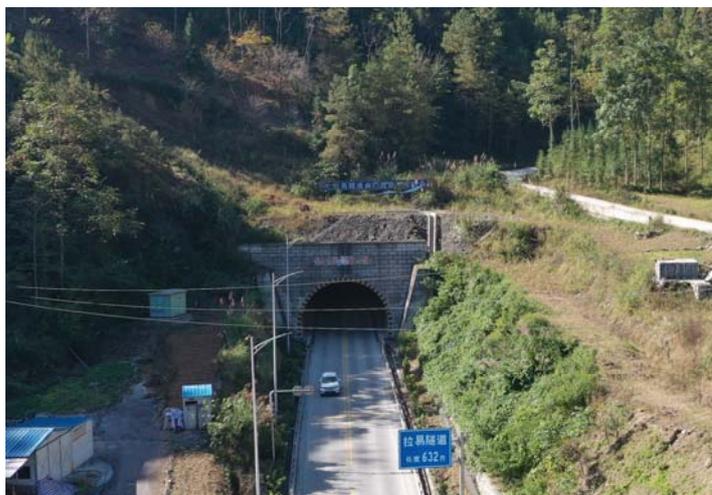
图 1.1-1 沿线隧道现状图

本项目新建隧道 632m/1 处，为二级路单洞双向两车道隧道，中心桩号为 K35+439，隧道净宽 9.0m，净高 5.0m，隧道基本情况详见表 1.1-3，现状见图 1.1-1。

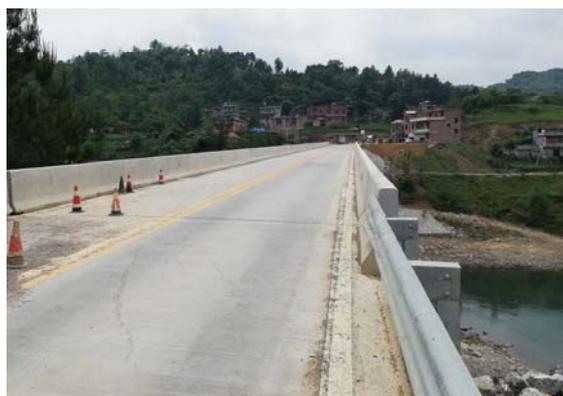
序号	中心桩号	桥梁名称	基本参数				备注
			孔数×孔径 (m)	桥长 (m)	净宽 (m)	涉水桥墩数 (座)	
1	K6+285	打狗河大桥	5×30	158	7.5	3	新建大桥
2	K31+979	干河大桥	4×30	132	11.8	3	新建大桥
3	K35+977	小桥	2×4.5	10	7.5	0	新建小桥
4	K39+282	芭岭中桥	3×16	54	11.0	2	新建中桥
5	K40+241	拉牙中桥	3×16	54	11.74	2	新建中桥

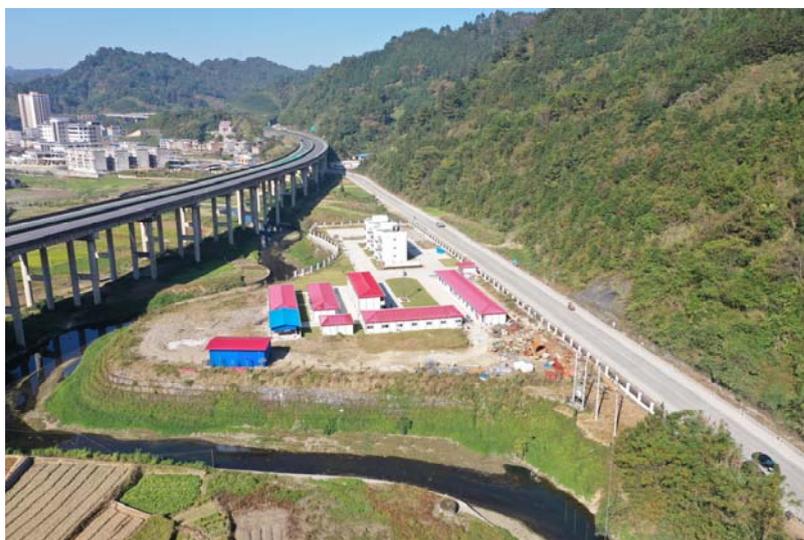
图 1.1-3 沿线养护站现状图

本项目实际新建养护站 1 处，养护站位于 K41+040 处左侧小场高速公路高架桥下附近，占地面积 1.00 hm²，详见表 1-5，现状图见 1.1-3。

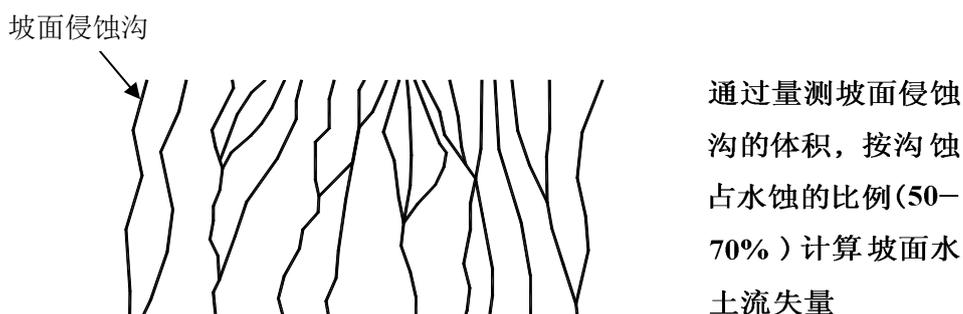
图 2.4-1 水土流失简易坡面量测场示意图

简易坡面量测法又称侵蚀沟量测法。主要用于土质边坡、土或土石混合或粒径较小的石砾堆等坡面的水土流失量的测定。通过在一定的时间段内，量测侵蚀沟的体积，得出沟蚀量，并通过沟蚀占水蚀的比例（50%~70%），计算水土流失量，如图 2.4-1 所示。

$$M = \frac{1}{2} r \sum_{i=1}^n (s_i + s_{i+1}) \times l$$

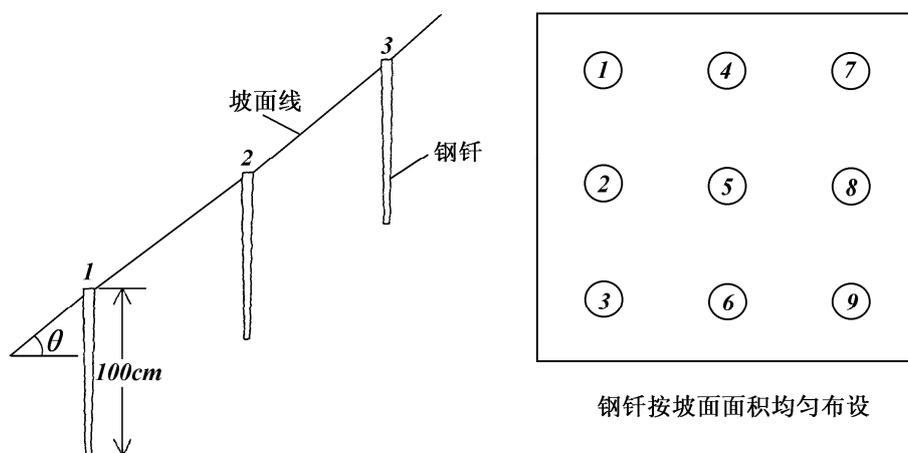
图 2.4-2 简易水土流失观测场示意图

简易水土流失观测场主要适用于挖方边坡。将长 50—100cm 的木桩，在选定的坡面样方小区按照 $1\text{m} \times 1\text{m}$ 的间距分纵横方向木桩垂直打入地下，使木桩顶与坡面齐平，并编写编号（图 4-2）。以后，在每次暴雨后和汛期结束，观测钉帽距地面的高度，以此计算土壤侵蚀厚度和总的水土流失数量，如图 2.4-2 所示。计算公式为：

$$A=ZS/1000\cos\theta$$
