# **G323 鹿寨经平山至柳城公路 环境影响报告书（重新报批） （公示稿）**

建设单位：广西北投公路建设投资集团有限公司

评价单位：广西交科集团有限公司

2025 年 10 月

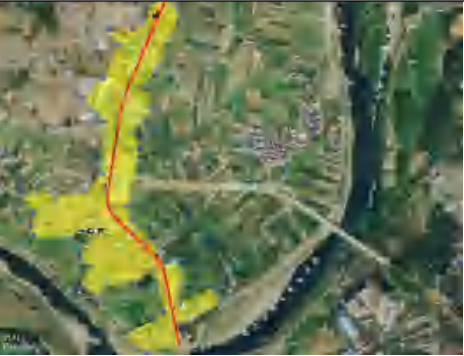
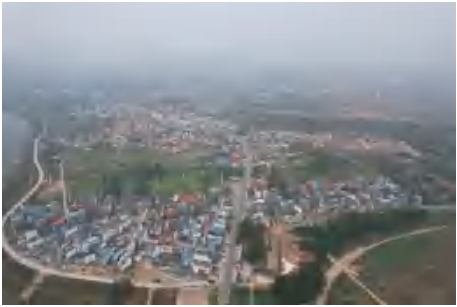
| 序号 | 声环境保护目标名称 | 所在路段 | 里程范围 | 线路形式 | 方位 | 预测点与路面高差/m | 与道路边界距离/m | 距道路中心线距离/m | 不同功能区户数/人数 | | | 声环境保护目标情况说明 | 公路与声环境保护目标位置关系平面图 | 现状图 |
|---|---|---|---|---|---|---|---|---|---|---|---|---|---|---|
| 1 | 鹿寨县城区 | K0+000~K30+000 段<br>(沥青混凝土路面) | K0+000~K1+600 | 路基 | 左右 | 0 | 15 | 20 | 30 户<br>/150 人 | 80 户/400 人 | / | 敏感点所在路段路线与原环评一致，临路分布，首排以 3 层混砖结构房为主，正对公路分布均安装铝合金窗。<br>饮水方式：鹿寨县水厂集中供水 | | |

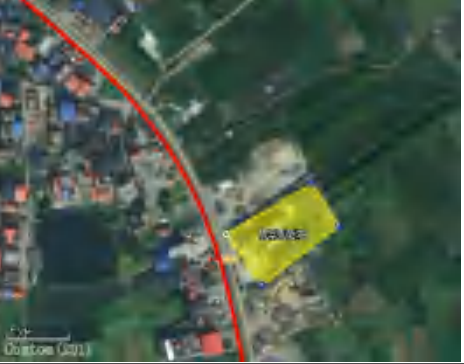
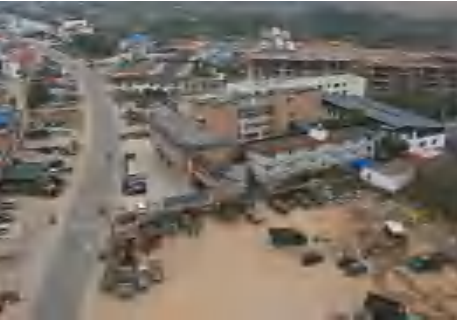
| 序号 | 声环境保护目标名称 | 所在路段 | 里程范围 | 线路形式 | 方位 | 预测点与路面高差/m | 与道路边界距离/m | 距道路中心线距离/m | 不同功能区户数/人数 | | | 声环境保护目标情况说明 | 公路与声环境保护目标位置关系平面图 | 现状图 |
|---|---|---|---|---|---|---|---|---|---|---|---|---|---|---|
| 2 | 鹿寨敬老院<br>(鹿寨瑞健医院) | K0+000~K30+000 段<br>(沥青混凝土路面) | K0+400 | 路基 | 右 | 0 | 10 | 15 | / | 100 人 | / | 敏感点所在路段路线与原环评一致，共有 5 栋 3 至 4 层砖混结构康复楼及宿舍楼，均已安装铝合金窗。首排办公楼（3 层）正对公路，距路边界线 10m。<br>饮水方式：鹿寨县水厂集中供水 | | |

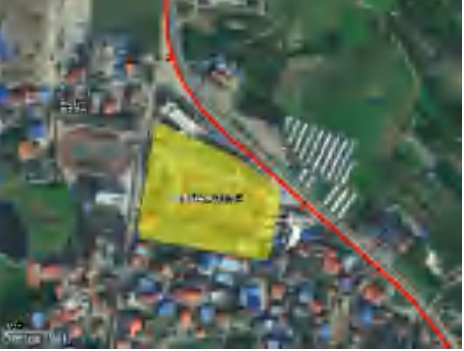
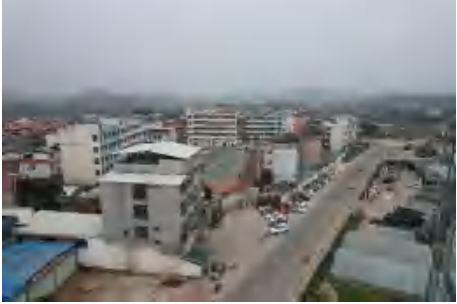
| 序号 | 声环境保护目标名称 | 所在路段 | 里程范围 | 线路形式 | 方位 | 预测点与路面高差/m | 与道路边界距离/m | 距道路中心线距离/m | 不同功能区户数/人数 | | | 声环境保护目标情况说明 | 公路与声环境保护目标位置关系平面图 | 现状图 |
|---|---|---|---|---|---|---|---|---|---|---|---|---|---|---|
| 3 | 鹿寨县第三初级中学 | K0+000~K30+000 段<br>(沥青混凝土路面) | K0+750 | 路基 | 左 | 0 | 10 | 15 | / | 师生 1416 人 | / | 敏感点所在路段路线与原环评一致，共有 4 栋 4-5 层教学楼和 2 栋 5 层宿舍楼，均已安装铝合金窗，与路间有 2.5m 高围墙阻隔，首排为 4 层高教学楼及 4 层高宿舍楼，距路边界线分别为 10m、15m。上晚自习及住宿。<br>饮水方式：鹿寨县水厂集中供水 | | |

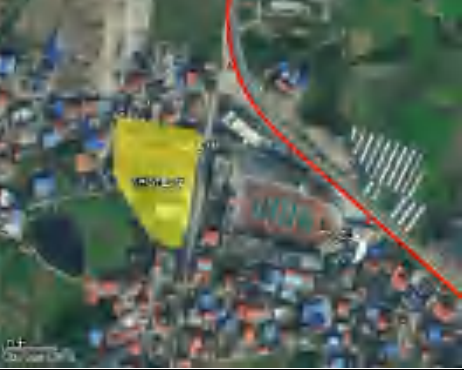
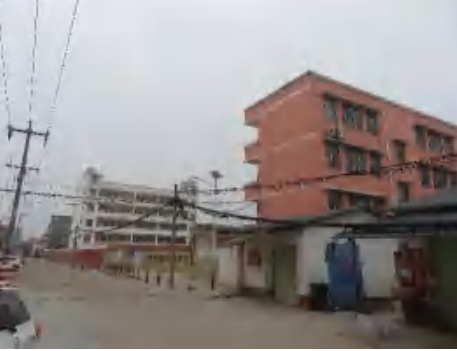
| 序号 | 声环境保护目标名称 | 所在路段 | 里程范围 | 线路形式 | 方位 | 预测点与路面高差/m | 与道路边界距离/m | 距道路中心线距离/m | 不同功能区户数/人数 | | | 声环境保护目标情况说明 | 公路与声环境保护目标位置关系平面图 | 现状图 |
|---|---|---|---|---|---|---|---|---|---|---|---|---|---|---|
| 4 | 鹿寨镇甫里小学 | K0+000~K30+000 段 | K0+850 | 路基 | 左 | 0 | 62 | 67 | / | 师生 738 人 | / | 敏感点所在路段路线与原环评一致，共有 1 栋 4 层教学楼，1 栋 5 层宿舍楼，均已安装铝合金窗，与路间有 2.5m 高围墙阻隔，首排为 4 层高教学楼，距路边界线 62m，不上晚自习，有住宿。<br>饮水方式：鹿寨县水厂集中供水 | | |

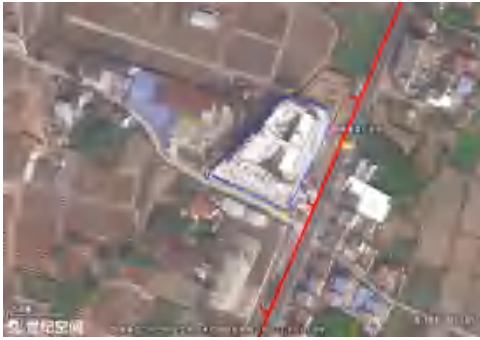
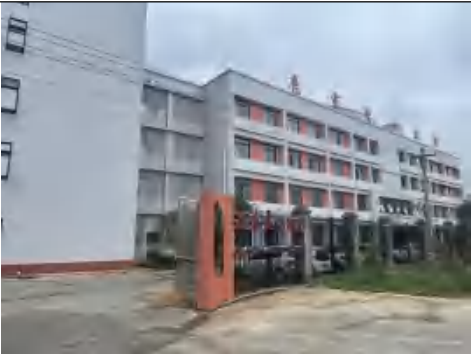
| 序号 | 声环境保护目标名称 | 所在路段 | 里程范围 | 线路形式 | 方位 | 预测点与路面高差/m | 与道路边界距离/m | 距道路中心线距离/m | 不同功能区户数/人数 | | | 声环境保护目标情况说明 | 公路与声环境保护目标位置关系平面图 | 现状图 |
|---|---|---|---|---|---|---|---|---|---|---|---|---|---|---|
| 5 | 鹿寨爱心医院 | K0+000-K30+000 段<br>(沥青混凝土路面) | K1+850 | 路基 | 左 | -1 | 25 | 30 | / | / | 60 人 | 敏感点所在路段路线与原环评一致，共有 3 栋 4-6 层砖混结构房，首排为 1 栋 4 层行政房，距路边界线 25m，二排为 5-6 层管理病房楼，均安装铝合金窗。<br>饮水方式：鹿寨县水厂集中供水 | | |

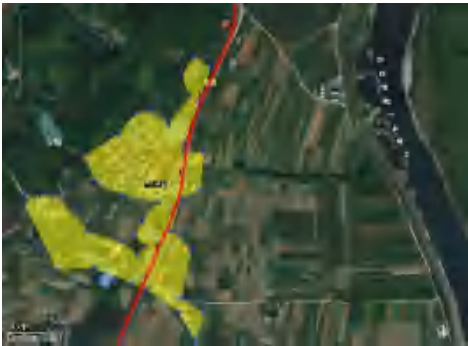
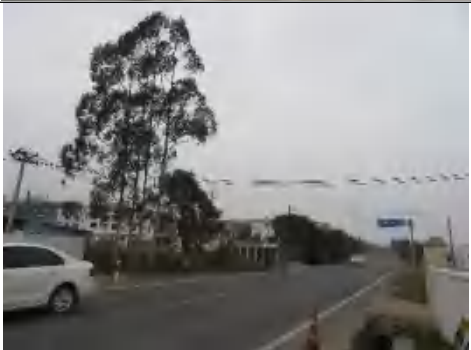
| 序号 | 声环境保护目标名称 | 所在路段 | 里程范围 | 线路形式 | 方位 | 预测点与路面高差/m | 与道路边界距离/m | 距道路中心线距离/m | 不同功能区户数/人数 | | | 声环境保护目标情况说明 | 公路与声环境保护目标位置关系平面图 | 现状图 |
|---|---|---|---|---|---|---|---|---|---|---|---|---|---|---|
| 6 | 窑上新村 | K0+000-K30+000 段<br>(沥青混凝土路面) | K1+650-K2+890 | 路基 | 左右 | 0 | 5 | 10 | 15 户<br>/70 人 | / | 40 户<br>/170 人 | 敏感点所在路段路线与原环评一致，首排以 3 层混砖结构房为主，距路边界线 5m，侧对公路分布，均安装铝合金窗。<br>饮水方式：村民分散式地下水井供水 | | |

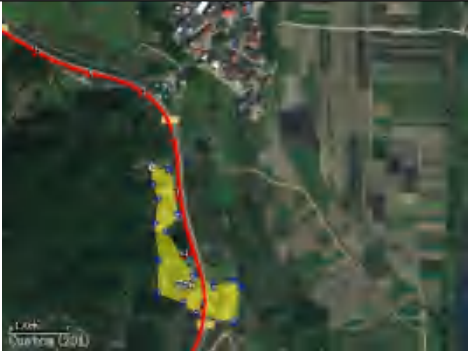
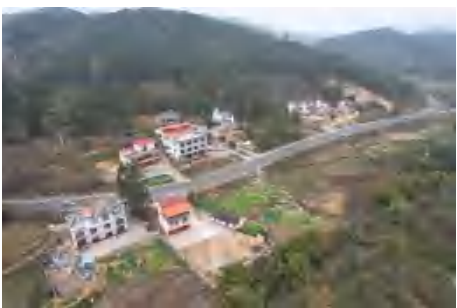
| 序号 | 声环境保护目标名称 | 所在路段 | 里程范围 | 线路形式 | 方位 | 预测点与路面高差/m | 与道路边界距离/m | 距道路中心线距离/m | 不同功能区户数/人数 | | | 声环境保护目标情况说明 | 公路与声环境保护目标位置关系平面图 | 现状图 |
|---|---|---|---|---|---|---|---|---|---|---|---|---|---|---|
| 7 | 石鼓 1 | K0+000-K30+000 段<br>(沥青混凝土路面) | K3+890-K3+150 | 路基 | 左右 | 0 | 5 | 10 | 4 户<br>/20 人 | 4 户/20 人 | / | 敏感点所在路段路线与原环评基本一致，首排以 2 层混砖结构房为主，距路边界线 5m，正对公路分布，均安装铝合金窗。<br>饮水方式：村民分散式地下水井供水 | | |

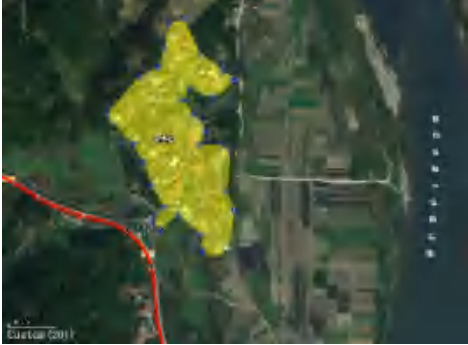
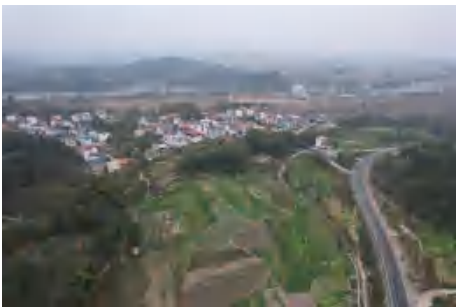
| 序号 | 声环境保护目标名称 | 所在路段 | 里程范围 | 线路形式 | 方位 | 预测点与路面高差/m | 与道路边界距离/m | 距道路中心线距离/m | 不同功能区户数/人数 | | | 声环境保护目标情况说明 | 公路与声环境保护目标位置关系平面图 | 现状图 |
|---|---|---|---|---|---|---|---|---|---|---|---|---|---|---|
| 8 | 石鼓 2 | K0+000-K30+000 段<br>(沥青混凝土路面) | K4+200-K4+50 | 路基 | 右 | 0 | 50 | 55 | / | 40 户/200 人 | / | 敏感点所在路段路线与原环评基本一致，首排以 3 层混砖结构房为主，距路边界线 50m，正对公路分布，均安装铝合金窗。<br>饮水方式：村民分散式地下水井供水 | | |

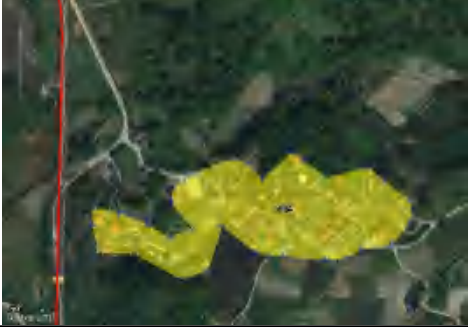
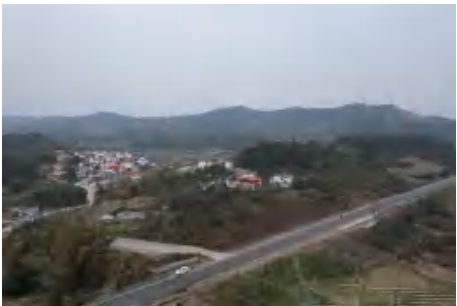
| 序号 | 声环境保护目标名称 | 所在路段 | 里程范围 | 线路形式 | 方位 | 预测点与路面高差/m | 与道路边界距离/m | 距道路中心线距离/m | 不同功能区户数/人数 | | | 声环境保护目标情况说明 | 公路与声环境保护目标位置关系平面图 | 现状图 |
|---|---|---|---|---|---|---|---|---|---|---|---|---|---|---|
| 9 | 联珠 | K0+000-K30+000 段<br>(沥青混凝土路面) | K7+250-K7+450 | 路基 | 右 | +3-0 | 42 | 47 | / | 35 户/165 人 | / | 敏感点所在路段路线与原环评基本一致，首排以 2 层混砖结构房为主，距路边界线 42m，侧对公路分布，均安装铝合金窗，所在路段为路堑段。该村北侧为在建柳州高速过境线大村互通。<br>饮水方式：村民分散式地下水井供水 | | |

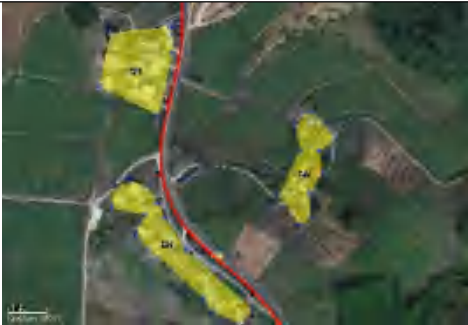
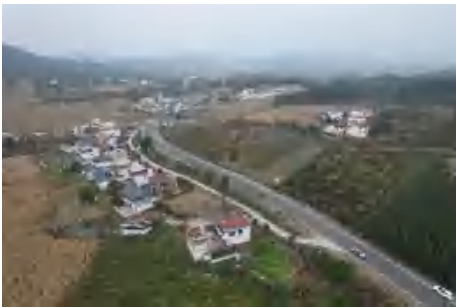
| 序号 | 声环境保护目标名称 | 所在路段 | 里程范围 | 线路形式 | 方位 | 预测点与路面高差/m | 与道路边界距离/m | 距道路中心线距离/m | 不同功能区户数/人数 | | | 声环境保护目标情况说明 | 公路与声环境保护目标位置关系平面图 | 现状图 |
|---|---|---|---|---|---|---|---|---|---|---|---|---|---|---|
| 10 | 新村 | K0+000~K30+000 段<br>(沥青混凝土路面) | K8+090~K8+500 | 路基 | 左右 | -2 | 15 | 20 | 12 户<br>/60 人 | 30 户/150 人 | / | 敏感点所在路段路线与原环评一致，首排以 2 层混砖结构房为主，距路边界线 15m，背对公路分布，均安装铝合金窗。在建柳州高速过境线从该村中间布线。<br>饮水方式：村民分散式地下水井供水 | | |

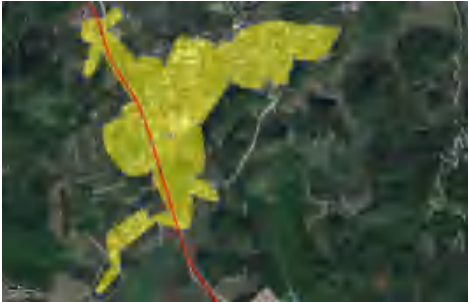
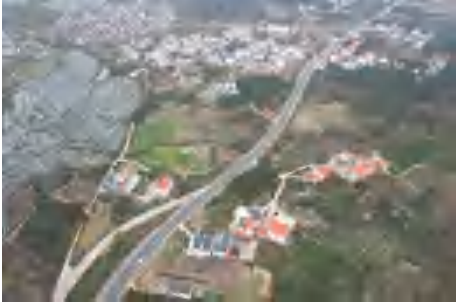
| 序号 | 声环境保护目标名称 | 所在路段 | 里程范围 | 线路形式 | 方位 | 预测点与路面高差/m | 与道路边界距离/m | 距道路中心线距离/m | 不同功能区户数/人数 | | | 声环境保护目标情况说明 | 公路与声环境保护目标位置关系平面图 | 现状图 |
|---|---|---|---|---|---|---|---|---|---|---|---|---|---|---|
| 11 | 大村 | K0+000~K30+000 段<br>(沥青混凝土路面) | K8+900~K9+700 | 路基 | 左右 | 0 | 15 | 20 | 20 户<br>/100 人 | 80 户/400 人 | / | 敏感点所在路段路线与原环评一致，首排以 2 层混砖结构房为主，距路边界线 15m，正对公路分布，均安装铝合金窗。在建柳州高速过境线位于该村西侧。<br>饮水方式：村民分散式地下水井供水 | | |

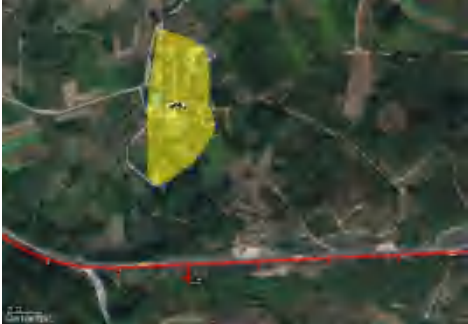
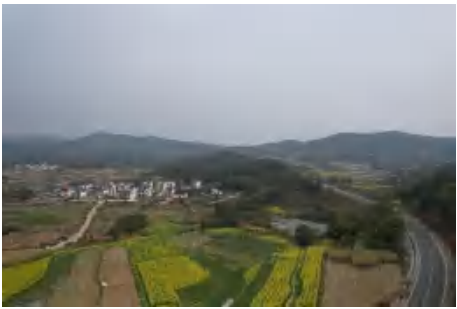
| 序号 | 声环境保护目标名称 | 所在路段 | 里程范围 | 线路形式 | 方位 | 预测点与路面高差/m | 与道路边界距离/m | 距道路中心线距离/m | 不同功能区户数/人数 | | | 声环境保护目标情况说明 | 公路与声环境保护目标位置关系平面图 | 现状图 |
|---|---|---|---|---|---|---|---|---|---|---|---|---|---|---|
| 12 | 果落屯 | K0+000~K30+000 段<br>(沥青混凝土路面) | K14+930~K15+100 | 路基 | 右 | -3 | 125 | 130 | / | 25 户/125 人 | / | 敏感点所在路段路线与原环评一致，首排以 2~3 层混砖结构房为主，距路边界线 1255m，侧对公路分布，均安装铝合金窗。<br>饮水方式：村民分散式地下水井供水 | | |

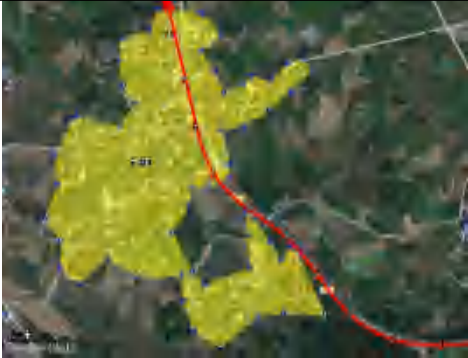
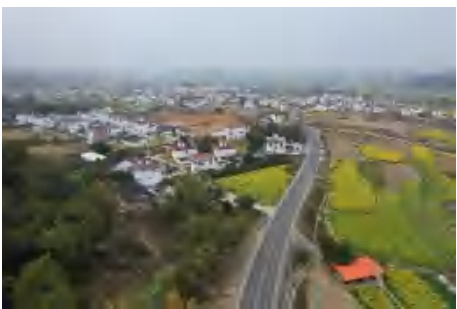
| 序号 | 声环境保护目标名称 | 所在路段 | 里程范围 | 线路形式 | 方位 | 预测点与路面高差/m | 与道路边界距离/m | 距道路中心线距离/m | 不同功能区户数/人数 | | | 声环境保护目标情况说明 | 公路与声环境保护目标位置关系平面图 | 现状图 |
|---|---|---|---|---|---|---|---|---|---|---|---|---|---|---|
| 13 | 长盛村 | K0+000~K30+000 段<br>(沥青混凝土路面) | K15+330~K16+450 | 路基 | 左右 | 0 | 15 | 20 | 20 户<br>/100 人 | 80 户/400 人 | / | 敏感点所在路段路线与原环评一致，首排以 2 层混砖结构房为主，距路边界线 15m，正对公路分布，其余侧对公路分布为主，均安装铝合金窗。<br>饮水方式：村民分散式地下水井供水 | | |

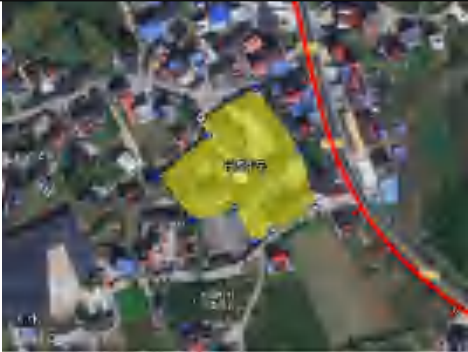
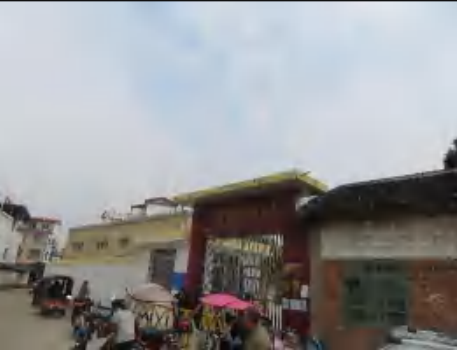
| 序号 | 声环境保护目标名称 | 所在路段 | 里程范围 | 线路形式 | 方位 | 预测点与路面高差/m | 与道路边界距离/m | 距道路中心线距离/m | 不同功能区户数/人数 | | | 声环境保护目标情况说明 | 公路与声环境保护目标位置关系平面图 | 现状图 |
|---|---|---|---|---|---|---|---|---|---|---|---|---|---|---|
| 14 | 长盛逸夫小学 | K0+000~K30+000 段<br>(沥青混凝土路面) | K15+750 | 路基 | 左 | 0 | 25 | 30 | / | 师生 283 人 | / | 敏感点所在路段路线与原环评一致，1 栋 2 层教学楼及 1 栋 3 层高宿舍楼，垂直公路分布，与路最近为 2 层教学楼，距路边界线 25m，均安装有铝合金窗。学校周边有 2.5m 高围墙，与路之间有居民建筑相隔。不上晚自习，有学生住宿。<br>饮水方式：分散式地下水井供水 | | |

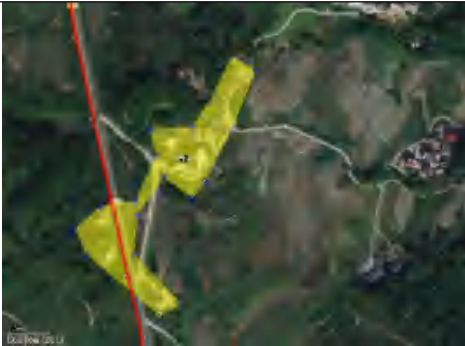
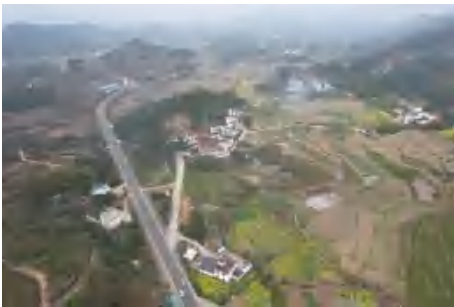
| 序号 | 声环境保护目标名称 | 所在路段 | 里程范围 | 线路形式 | 方位 | 预测点与路面高差/m | 与道路边界距离/m | 距道路中心线距离/m | 不同功能区户数/人数 | | | 声环境保护目标情况说明 | 公路与声环境保护目标位置关系平面图 | 现状图 |
|---|---|---|---|---|---|---|---|---|---|---|---|---|---|---|
| 15 | 南村 | K0+000~K30+000 段<br>(沥青混凝土路面) | K19+350~K19+630 | 路基 | 左右 | 0 | 10 | 15 | 4 户<br>/20 人 | 10 户/50 人 | / | 敏感点所在路段路线与原环评一致，首排以 2 层混砖结构房为主，距路边界线 10m，侧对公路分布为主，均安装有铝合金窗。<br>饮水方式：村民分散式地下水井供水 | | |

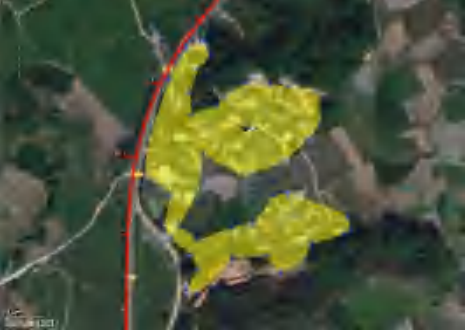
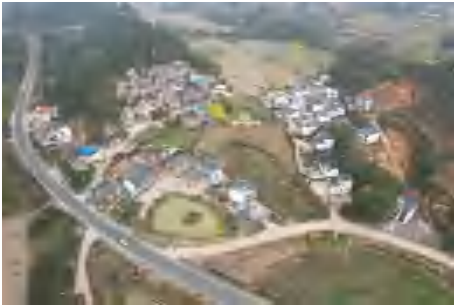
| 序号 | 声环境保护目标名称 | 所在路段 | 里程范围 | 线路形式 | 方位 | 预测点与路面高差/m | 与道路边界距离/m | 距道路中心线距离/m | 不同功能区户数/人数 | | | 声环境保护目标情况说明 | 公路与声环境保护目标位置关系平面图 | 现状图 |
|---|---|---|---|---|---|---|---|---|---|---|---|---|---|---|
| 16 | 大伦屯 | K0+000~K30+000 段<br>(沥青混凝土路面) | K20+820~K21+180 | 路基 | 右 | 0 | 20 | 25 | 6 户<br>/30 人 | 30 户/150 人 | / | 敏感点所在路段路线与原环评一致，首排以 3 层混砖结构房为主，距路边界线 20m，侧对公路分布为主，均安装铝合金窗。<br>饮水方式：村民分散式地下水井供水 | | |

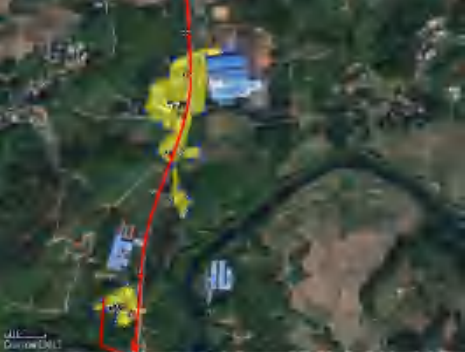
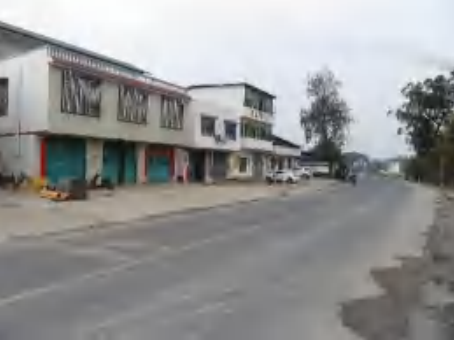
| 序号 | 声环境保护目标名称 | 所在路段 | 里程范围 | 线路形式 | 方位 | 预测点与路面高差/m | 与道路边界距离/m | 距道路中心线距离/m | 不同功能区户数/人数 | | | 声环境保护目标情况说明 | 公路与声环境保护目标位置关系平面图 | 现状图 |
|---|---|---|---|---|---|---|---|---|---|---|---|---|---|---|
| 17 | 福龙村 | K0+000~K30+000 段<br>(沥青混凝土路面) | K21+980~K22+700 | 路基 | 左右 | 0 | 10 | 15 | 10 户<br>/50 人 | 15 户/75 人 | / | 敏感点所在路段路线与原环评一致，首排以 2 层混砖结构房为主，距路边界线 10m，正对公路分布为主，均安装铝合金窗。<br>饮水方式：村民分散式地下水井供水 | | |

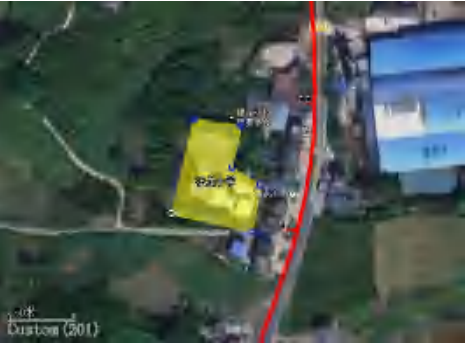
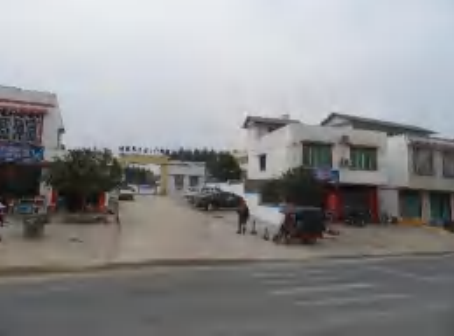
| 序号 | 声环境保护目标名称 | 所在路段 | 里程范围 | 线路形式 | 方位 | 预测点与路面高差/m | 与道路边界距离/m | 距道路中心线距离/m | 不同功能区户数/人数 | | | 声环境保护目标情况说明 | 公路与声环境保护目标位置关系平面图 | 现状图 |
|---|---|---|---|---|---|---|---|---|---|---|---|---|---|---|
| 18 | 鹿寨县立德专门学校 | K0+000~K30+000 段<br>(沥青混凝土路面) | K22+550 | 路基 | 左 | +2 | 57 | 62 | / | 师生 58 人 | / | 敏感点所在路段路线与原环评一致，共有 1 栋 3 层教学楼及 1 栋 1 层宿舍楼，均垂直公路分布，距路边界线均为 57m，已安装铝合金窗，学校与路间有围墙及村民建筑阻隔。<br>饮用水源来自自打井水 | | |

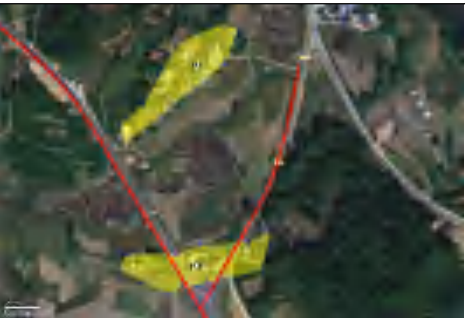
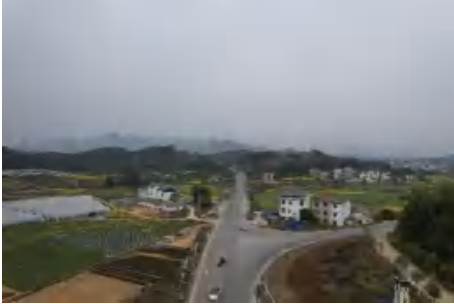
| 序号 | 声环境保护目标名称 | 所在路段 | 里程范围 | 线路形式 | 方位 | 预测点与路面高差/m | 与道路边界距离/m | 距道路中心线距离/m | 不同功能区户数/人数 | | | 声环境保护目标情况说明 | 公路与声环境保护目标位置关系平面图 | 现状图 |
|---|---|---|---|---|---|---|---|---|---|---|---|---|---|---|
| 19 | 社脚 | K0+000~K30+000 段<br>(沥青混凝土路面) | K23+450~K23+800 | 路基 | 左右 | 0 | 15 | 20 | 6 户<br>/30 人 | 15 户/75 人 | / | 敏感点所在路段路线较原环评向西偏移 300m，首排以 3 层混砖结构房为主，距路边界线 15m，侧对公路分布为主，均安装铝合金窗。<br>饮水方式：村民分散式地下水井供水 | | |

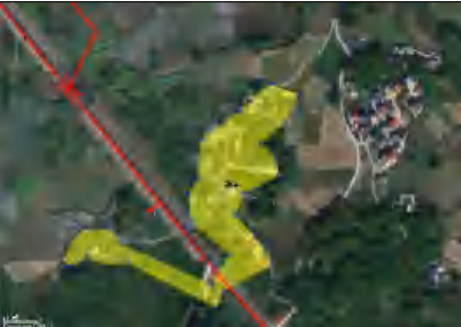
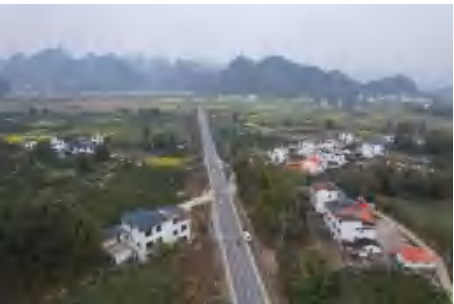
| 序号 | 声环境保护目标名称 | 所在路段 | 里程范围 | 线路形式 | 方位 | 预测点与路面高差/m | 与道路边界距离/m | 距道路中心线距离/m | 不同功能区户数/人数 | | | 声环境保护目标情况说明 | 公路与声环境保护目标位置关系平面图 | 现状图 |
|---|---|---|---|---|---|---|---|---|---|---|---|---|---|---|
| 20 | 长岭屯 | K0+000-K30+000 段<br>(沥青混凝土路面) | K24+840~K25+050 | 路基 | 右 | -2 | 10 | 15 | 6 户<br>/30 人 | 30 户/150 人 | / | 敏感点所在路段路线较原环评向西偏移 220m, 首排以 3 层混砖结构房为主, 距路边界线 10m, 侧对公路分布为主, 均安装铝合金窗。<br>饮水方式: 村民分散式地下水井供水 | | |

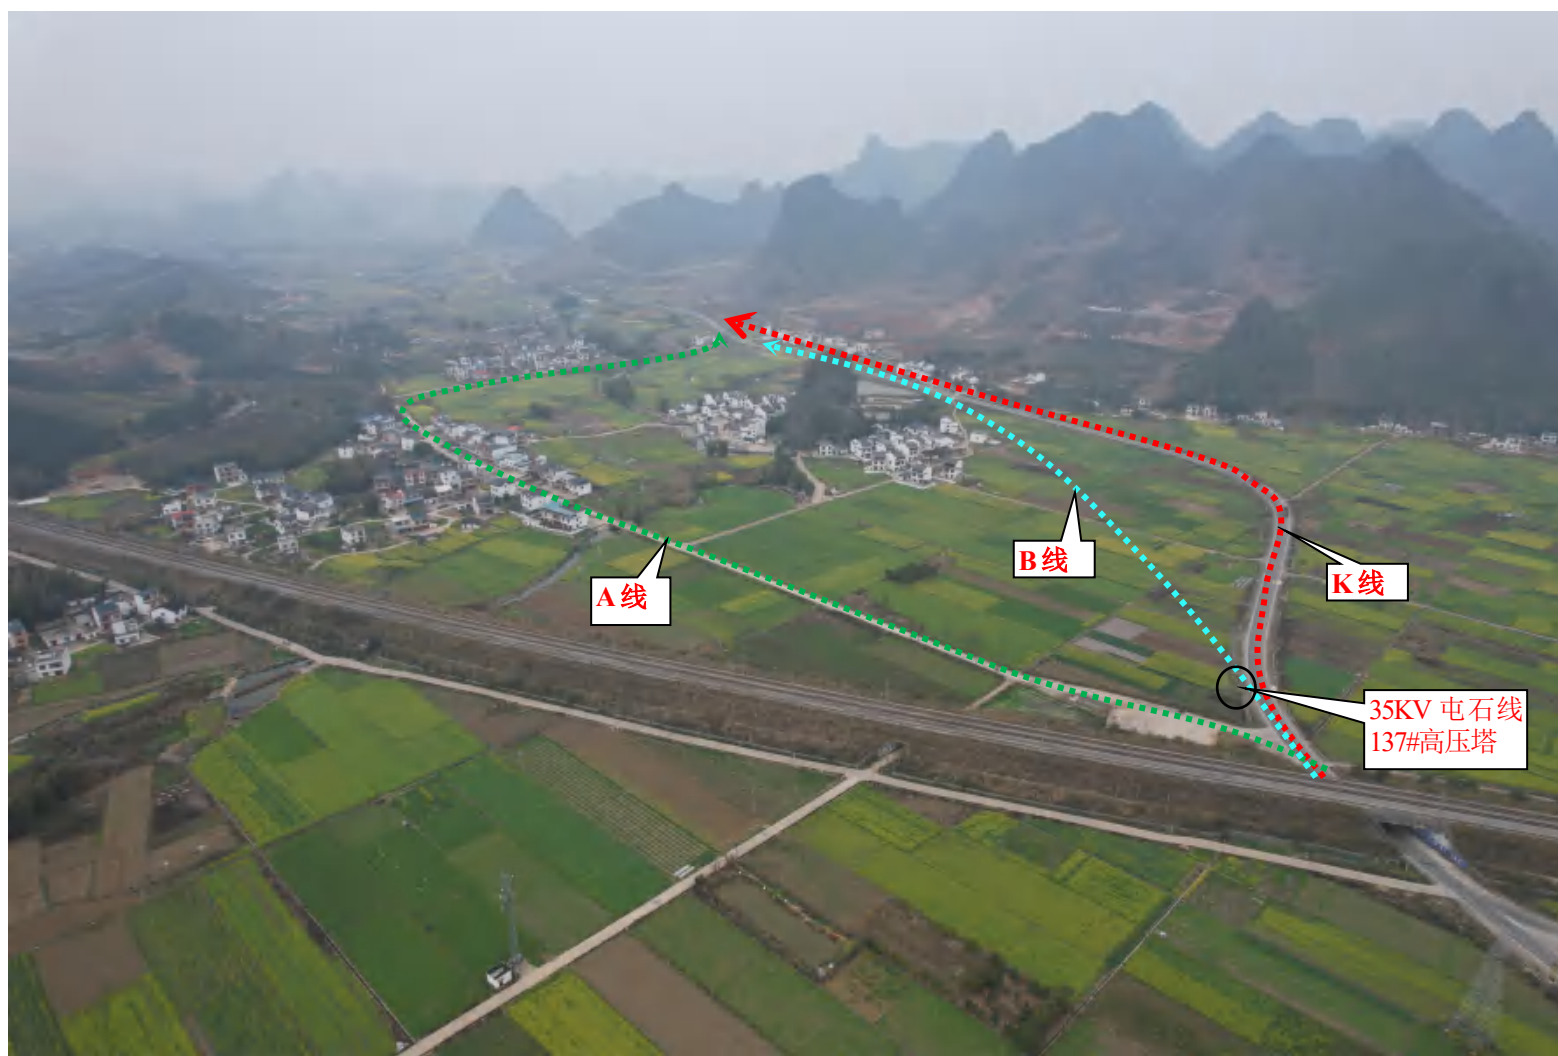
图 2.3-2 方案比选现状

K25+972 处作为本项目路线的 1 处控制点，即在 K25+972 处完全利用衡柳高铁朝阳分离立交，根据该控制点及周边敏感区分布情况，本次提出 3 个方案进行比选，即本次环评路线 K 线、原环评路线 A 线及中间方案 B 线，三个方案示意图见下图 2.3-1，现状见图 2.3-2。

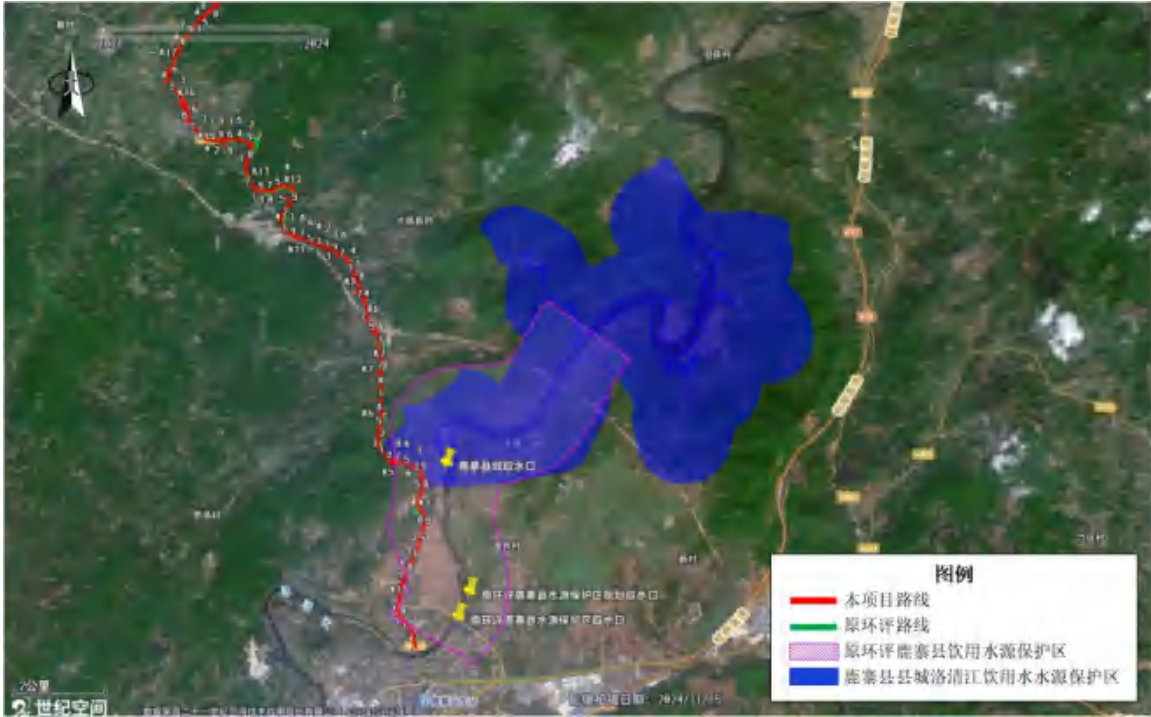
图 2.4-2 项目实际线位、原环评线位与鹿寨县城饮用水水源保护区调整前后对比图

城县沙埔镇饮用水水源保护区于 2022 年 9 月 5 日撤销；根据桂政函〔2021〕128 号文，2021 年 10 月 24 日，鹿寨县城洛清江饮用水水源保护区调整后，本项目 K3+900~K5+500 段共 1.6km 临近鹿寨县城洛清江饮用水水源保护区，与保护区边界最近距离为 20m；其余临近和跨越的地表河流与原环评基本一致。

项目实际线位、原环评线位与鹿寨县城饮用水水源保护区调整前后对比图见图 2.4-2。

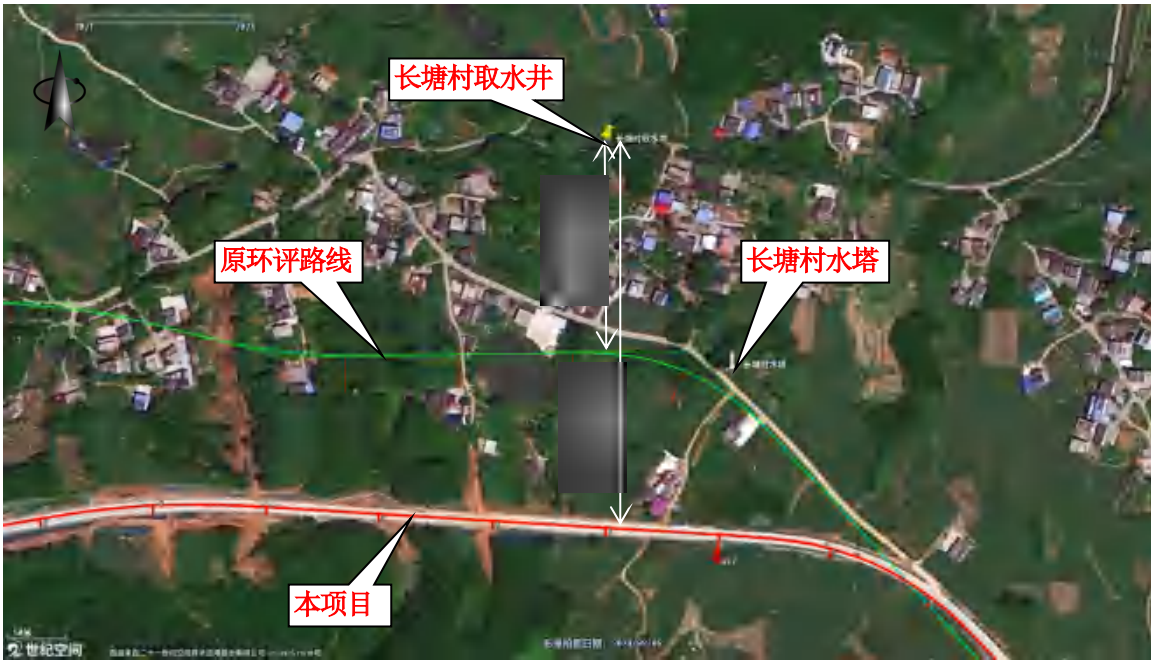
图 2.4.5 项目实际线位、原环评线位与长塘村位置关系图

水取水口距本项目约 340m，因此不再将其列为本项目地下水及环境风险保护目标。

项目实际线位、原环评线位与中渡镇饮用水水源保护区调整前后对比图见图 2.4.3，项目实际线位、原环评线位与平山镇饮用水水源保护区调整前后对比图见图 2.4.4，项目实际线位、原环评线位与长塘村取水井位置关系见图 2.4.5。

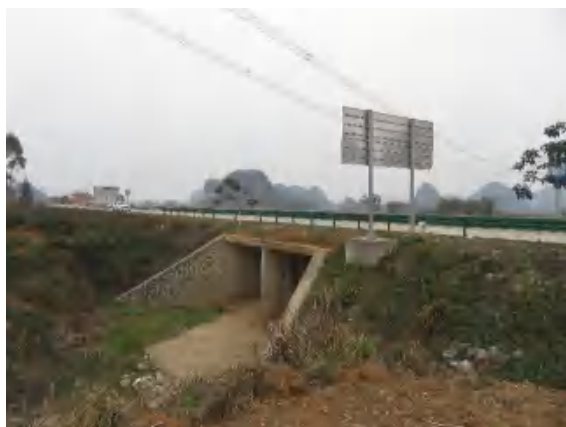
盖板涵

根据项目的实际情况，按照泄洪排水及灌溉要求的需要设置涵洞。新建涵洞 5547m/336 道，采用两种涵洞型式：钢筋混凝土盖板涵、钢筋混凝土圆管涵。

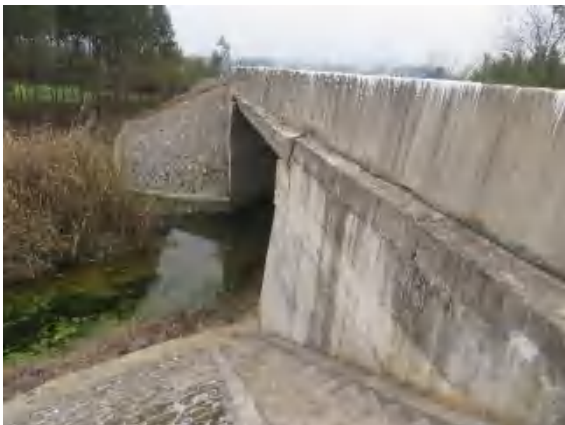
| 序号 | 中心桩号 | 桥名 | 桥梁长度<br>(m) | 跨越河流 | 跨河处水面<br>宽 (m) | 水中墩<br>(组) | 孔数及孔径 | 结构类型 | |
|---|---|---|---|---|---|---|---|---|---|
| 11 | K56+581.5 | 三扒小桥 | 28.074 | 东泉河支流 | 8 | 0 | 1×16 | 预应力砼（后张）简支小箱梁 | U型桥台 |

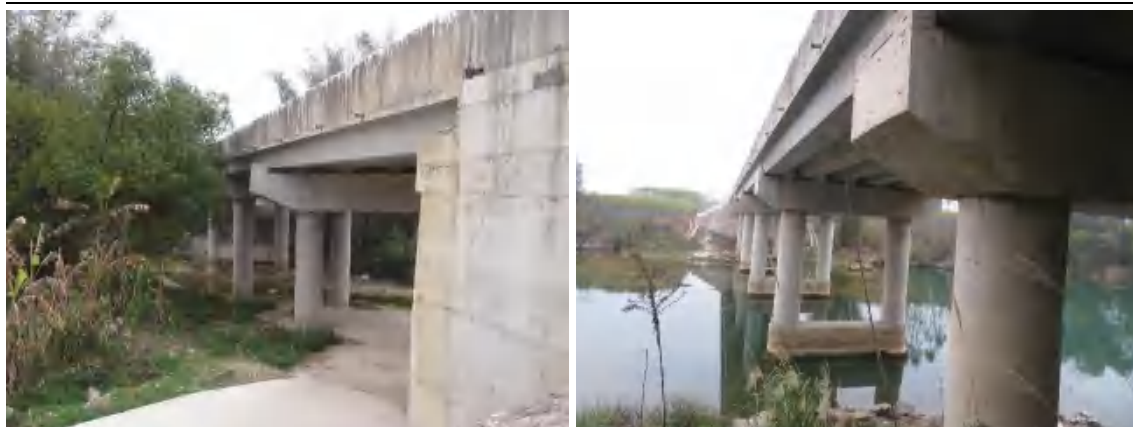
张公桥中桥

| 序号 | 中心桩号 | 桥名 | 桥梁长度<br>(m) | 跨越河流 | 跨河处水面<br>宽 (m) | 水中墩<br>(组) | 孔数及孔径 | 结构类型 | |
|---|---|---|---|---|---|---|---|---|---|
| 12 | K69+308 | 沙埔河中桥 | 105.12 | 沙埔河 | 60 | 5 | 6×16 | 预应力砼（后张）简支小箱梁 | U型桥台 |

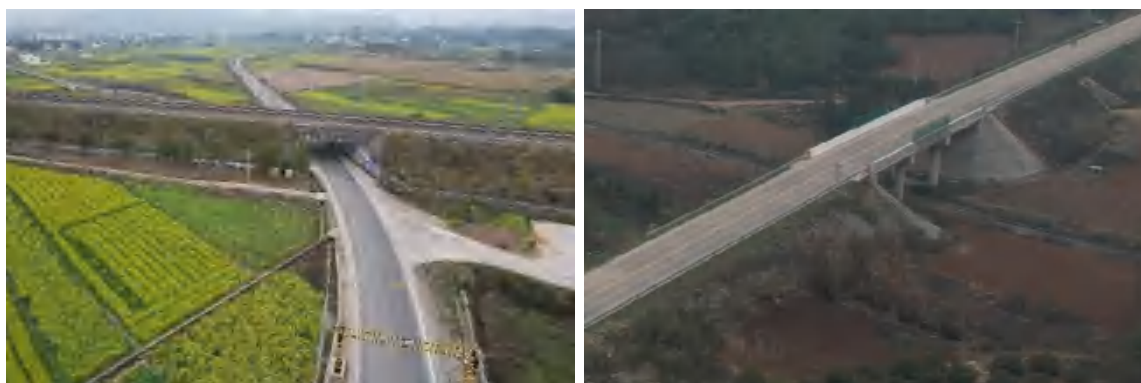
图 2.5-4 项目分离式立交现状

本项目沿线共有 2 处分离式立交，其中在 K25+972 下穿衡柳高铁为完全利用衡柳高铁朝阳分离立交是衡柳高铁上跨 X606 县道跨径 1-16 米框架桥，净空约 5.9-5.7 米，斜交 78°，桥下路面宽约为 12 米；在 K51+767 设置屯秋铁路桥上跨屯秋铁路。

衡柳高铁朝阳分离立交

屯秋铁路桥

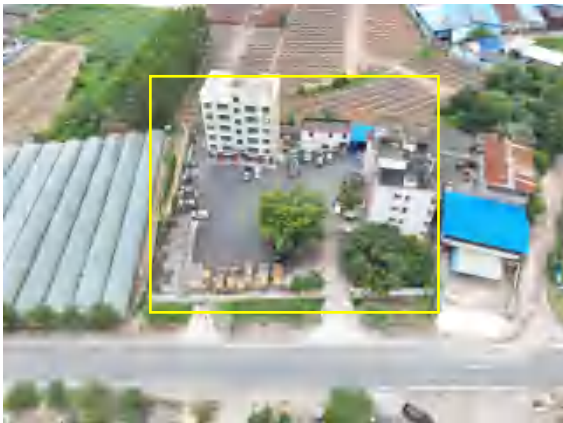
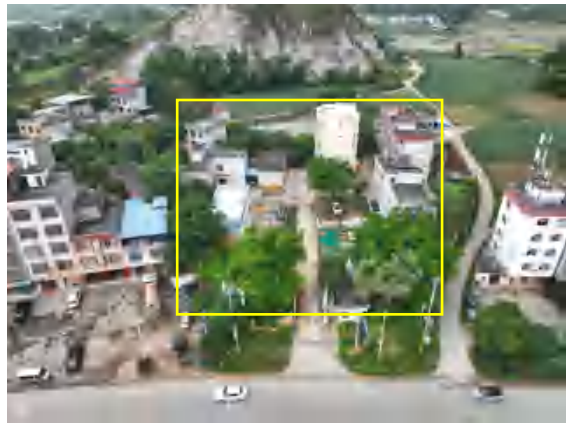
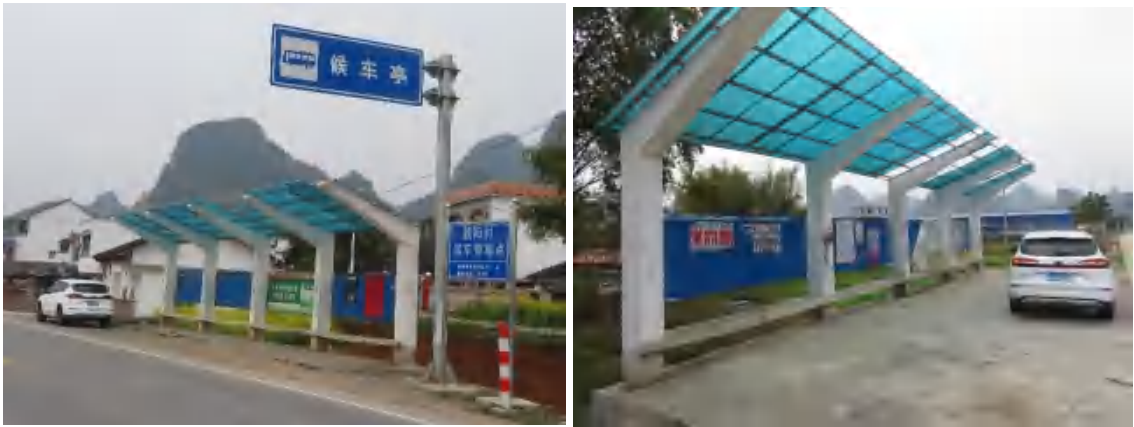
图 2.5-5 项目服务设施现状

本项目设置 2 处养护站，为鹿寨养护站及沙浦养护站，其中鹿寨养护站位于 K1+300 左侧的原有鹿寨养护站，用地面积约 1.2hm<sup>2</sup>，新建 1 栋 6 层住宅楼，配套建设有化粪池；沙浦养护站位于项目终点左侧约 1.7km 处的原有沙浦养护站，用地面积约 1.2hm<sup>2</sup>，建设 1 栋 6 层宿舍楼、1 栋 2 层办公楼，配套建设有化粪池。不涉及占用饮用水源保护区及生态红线等环境敏感区。

本项目在沿线设置了 28 处便民候车亭。

鹿寨养护站

沙浦养护站

便民候车亭

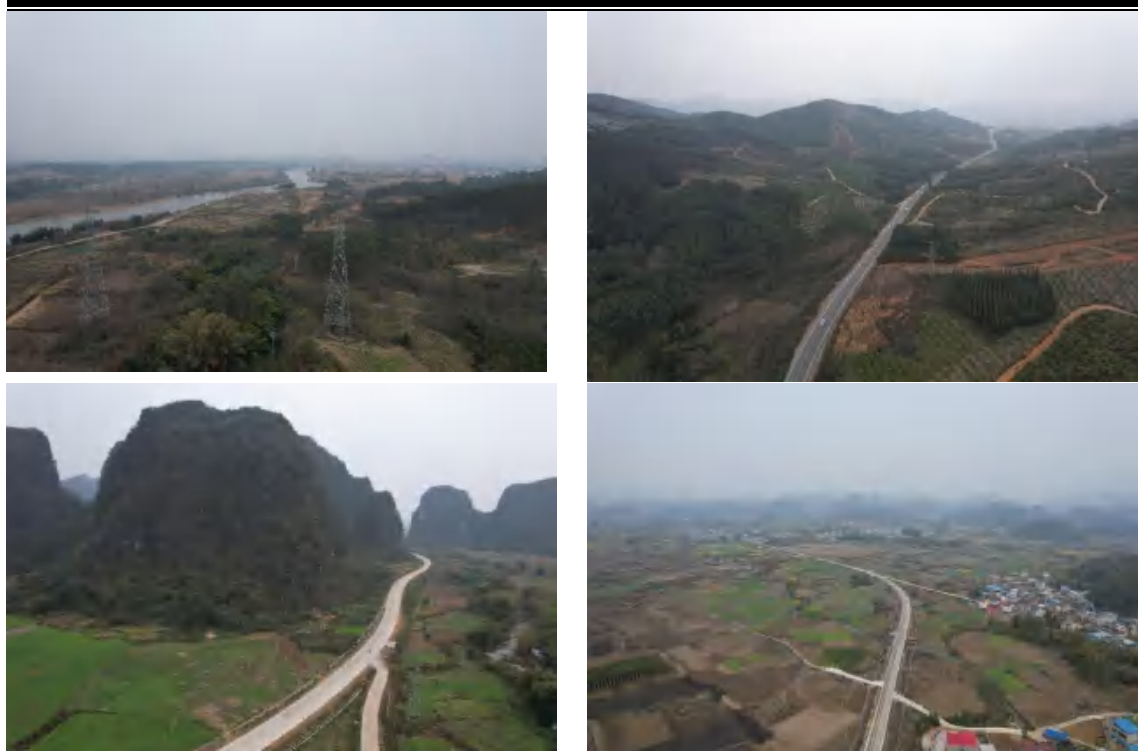
图 3.1-1 沿线地貌类型

岩溶盆地主要发育在泥盆系和石炭系地层的灰岩、白云岩的碳酸盐岩相区内的沟谷、平原地带，发育走向基本呈近东西向，宽度约数百米以上不等，长度可达数公里至十几公里。盆地边缘多位峰丛，盆地内有孤峰，局部为峰林，山坡陡峻，峰脚一般发育有少量崩塌，存在掉块现象。表层为残积、坡积及冲积堆积的粘性土、少量碎石及砂、砾、卵石等，分布高程分别为 100~200m。盆地一带地下水以岩溶裂隙水、岩溶水为主，洼地大气降水可通过各种岩溶通道直接补给地下水，水位埋深一般受四周岩溶盆地高程和地下暗河高程控制，雨季水量较大，旱季水量小。盆地内常发育有溶沟、溶槽、竖井、漏斗、洞隙等岩溶个体形态，中心区域一般有落水洞。本地貌分布路段有 K24+940~K26+500、KK32+810~K38+720、K39+350~K42+850、K52+720~K56+950 路段。

岩溶峰丛和孤峰地貌区，地形起伏变化大，主要为泥盆系和石炭系中厚层状灰岩、白云岩组成基底相连的簇状山体及相间的谷地。峰丛绝对高程约 100~350m，相对高差约 30~200m 之间，峰丛、孤峰与谷地相互依存，峰丛外围为谷地，谷地外侧为峰丛。峰丛形态受构造及地层岩性的影响，变化很大。质纯、厚层状的灰岩，地层较平缓的地带，山峰呈直立的圆筒状；地层倾角陡峻的地带，山峰为长条形的尖削的鱼脊状。含少量杂质的灰岩分布区山峰多为钝秃的塔状或圆锥状。灰岩含杂质较多时，风化残积堆积于山峰基座上，仅露半截石灰岩峰尖。白云岩分布区山峰峰体肥大，基座较高。山峰边坡顶部一般 70~85°，下部 40~60°，部分山坡呈悬崖状态，坡脚一般堆积有崩塌的碎块石。地下水以岩溶裂隙水、岩溶水为主，水位埋深一般受四周岩溶盆地高程和地下暗河高程控制，雨季水量较大，旱季水量小。本地貌分布路段有 K26+500~K32+810、K38+720~K39+350、K42+850~K52+720 路段。

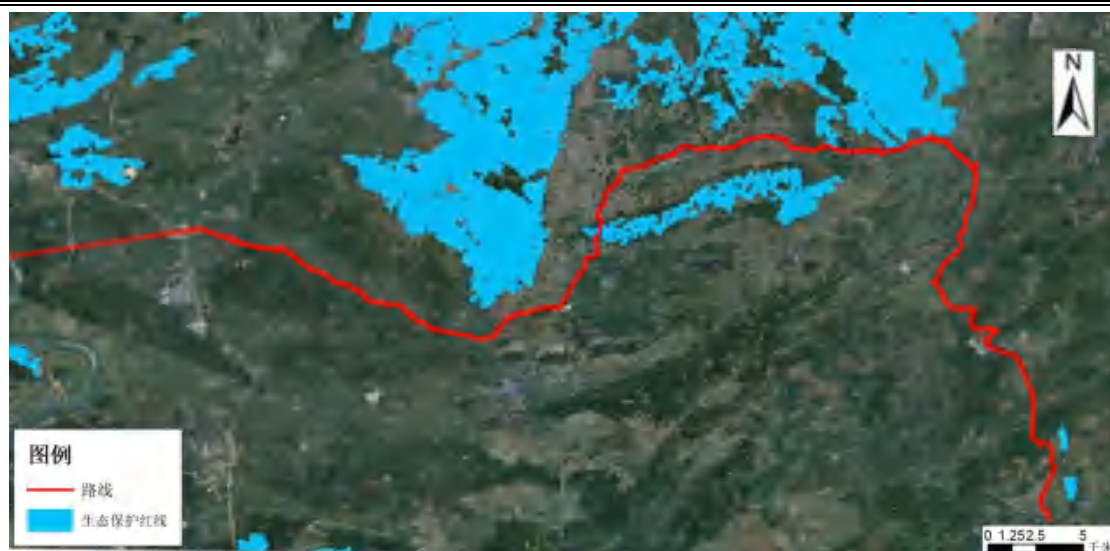
图 3.2-6 项目与生态保护红线位置关系图

本项目在生态保护红线路段的建设内容为路基工程，位于生态保护红线范围内路段面积约 0.45hm<sup>2</sup>；在 K46+600 左侧设置了 1 处取石场，位于占用生态保护红线范围面积约 1.75hm<sup>2</sup>。但因项目 2022 年 10 月自然资源部办公厅印发广西“三区三线”划定成果（自然资办函〔2022〕2207 号）前已建成通车，且本项目于 2020 年 12 月 29 日取得广西壮族自治区自然资源厅核发的建设项目用地预审与选址意见书（用字第 450000202000139 号），并严格按照用地预审与选址意见书审批的用途、空间位置等建设公路，且已纳入柳州市、鹿寨县和柳城县国土空间总体规划，国土空间规划已将本路段规划为建设用地；且本项目临时用地于 2020 年 8 月使用完成并通过了水保验收。

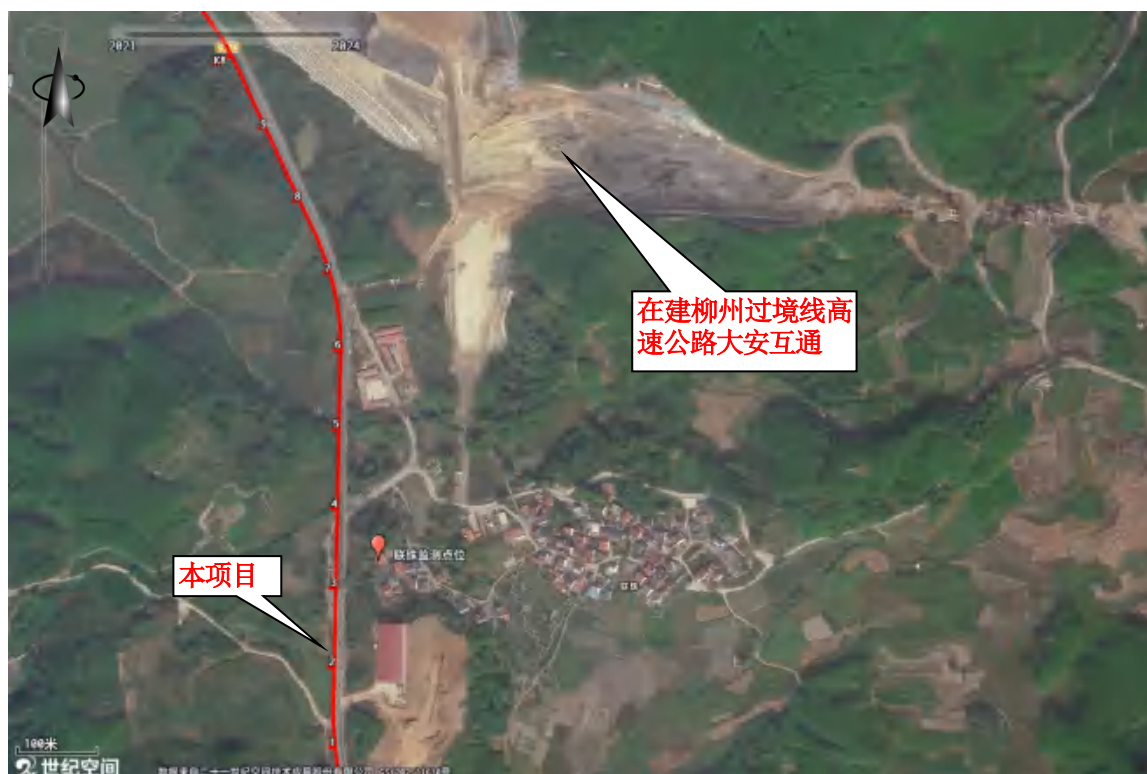
图 3.4-1 (1) 联珠监测点位示意图

噪声现状监测点位及其环境特征详见表 3.4-1 及附图 2；联珠、大村、庙树、张公桥屯、尖石村监测点位详见图 3.4-1。

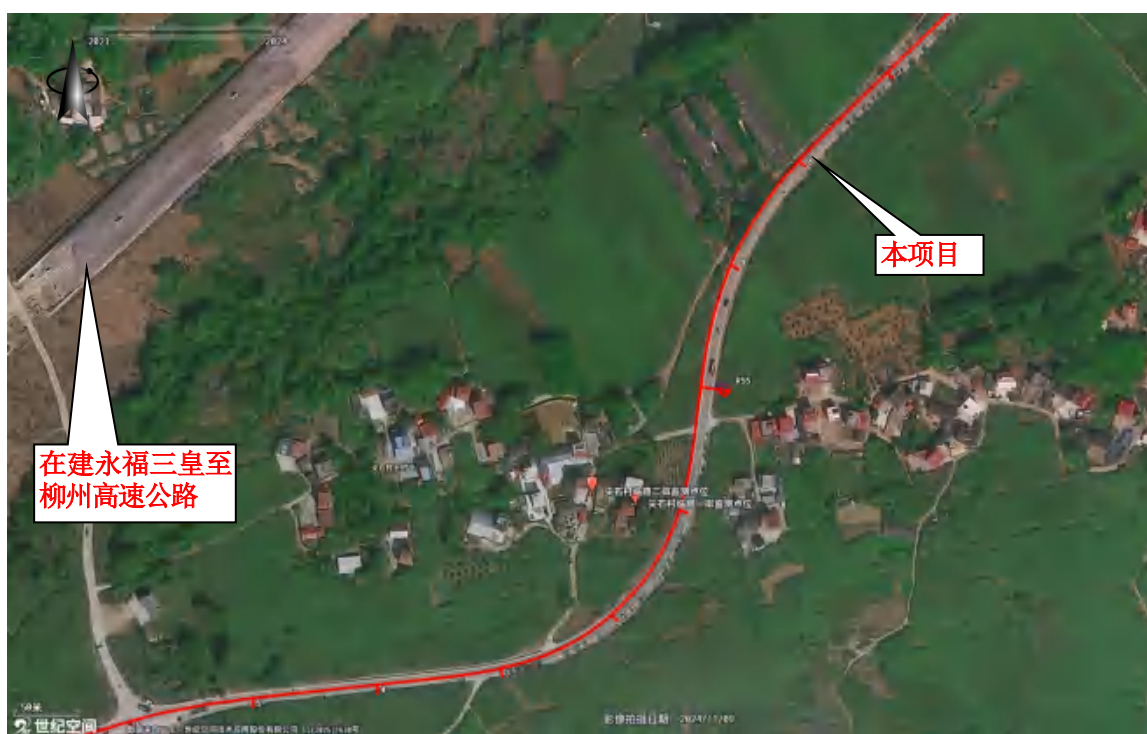
图 3.4-1 (4) 尖石村监测点位示意图

（4）尖石村监测点位位于本项目 K55+100 右侧，距离在建的永福三皇高速公路主线约 460m，且有大量竹林、房子相隔，该监测点位基本不受在建永福三皇至柳州高速公路施工影响。

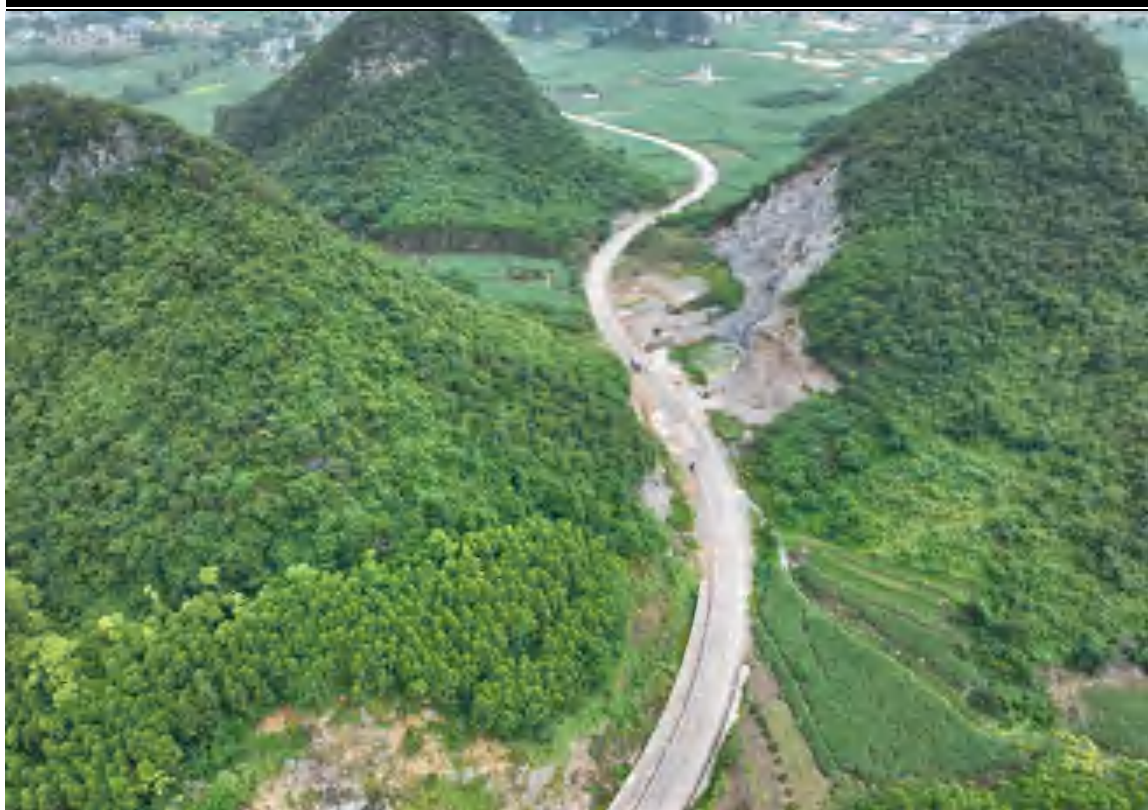
项目 K46+600~K46+800 段穿越生态保护红线区域现状

根据现场调查，项目施工严格控制在用地红线范围内，在该路段没有随意弃土、弃渣或侵占额外土地，也未对周围植物和植被造成严重破坏，项目周边的植物和植被生长情况良好，土壤覆盖区域已完成植被恢复，且植被生长良好。但在施工过程中，由于材料需求，在 K46+600 左侧设置 1 个取石场，目前位于生态保护红线内，但该取石场于 2020 年 8 月完成使用，为在 2022 年 10 月自然资源部办公厅印发广西“三区三线”划定成果（自然资办函〔2022〕2207 号）前已完成使用。

经调查该取石场在本项目使用完后已对进行绿化恢复，并已通过水保验收；后因被其他项目使用，目前该取石场土质平台绿化恢复较好，但石质边坡区域仍处于裸露状态，但不属于本项目建设单位责任，后续建议由其他使用单位个人进行植被绿化恢复。总体而言，工程对区域植物和植被的影响较小。

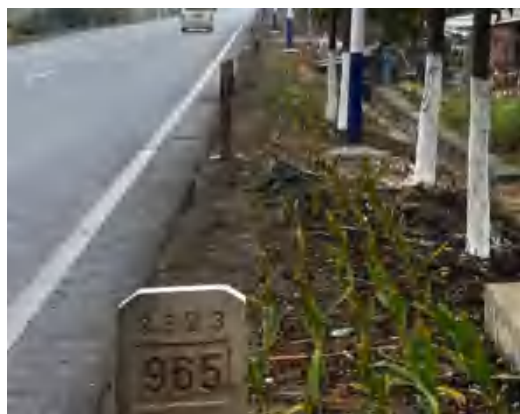
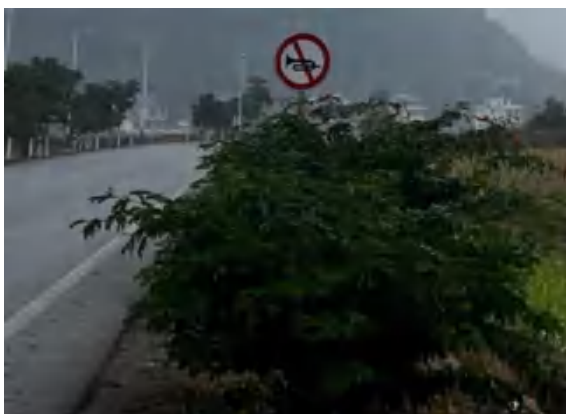
(1) 穿越、临近风景名胜区路段边坡已采取了工程防护措施：修筑截排水边沟；植被恢复措施：播撒草籽（地毯草、牛筋草、狗尾草），种植常见的绿化植物-羊蹄甲、水鬼蕉、朱缨花等植物，成功对路基边坡进行了复绿，增强了区域的景观效果，以及水土保持设施等。

路基边坡绿化植被现状

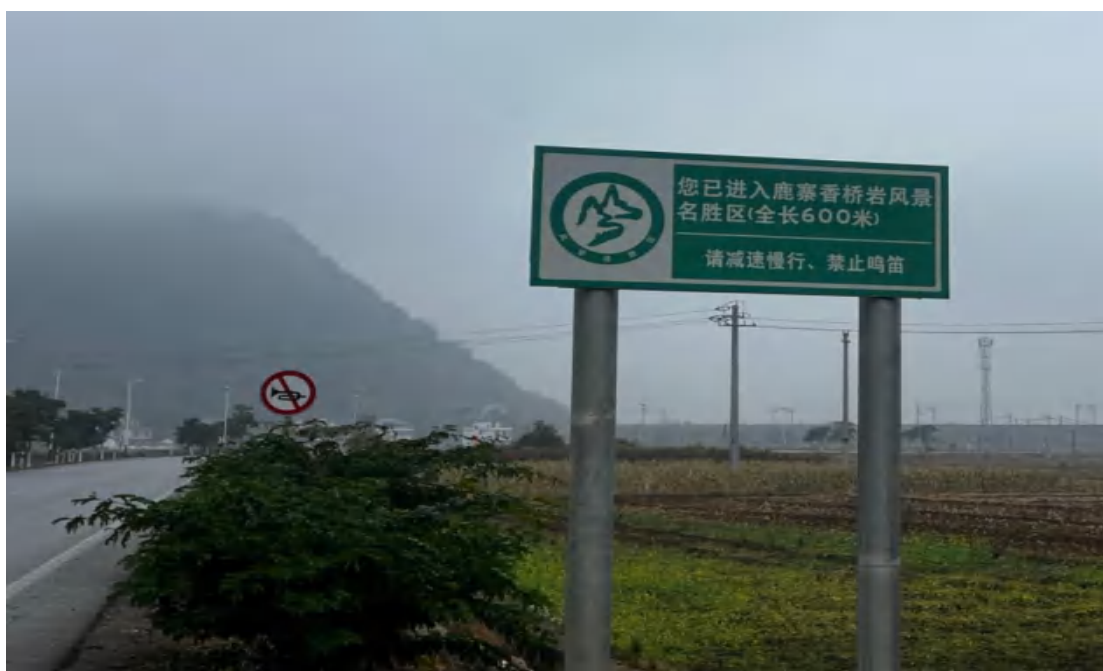
措施标牌示意图 1

(2) 在进出风景名胜区处设置“您已进入香桥岩风景名胜区，请减速慢行，禁止鸣笛”、“急弯减速”、“发生化学品泄露处理程序”等警示标牌。

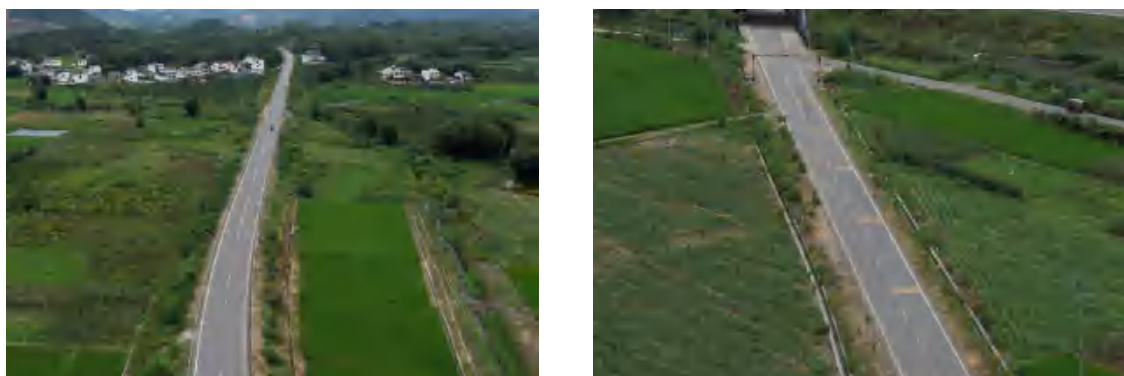
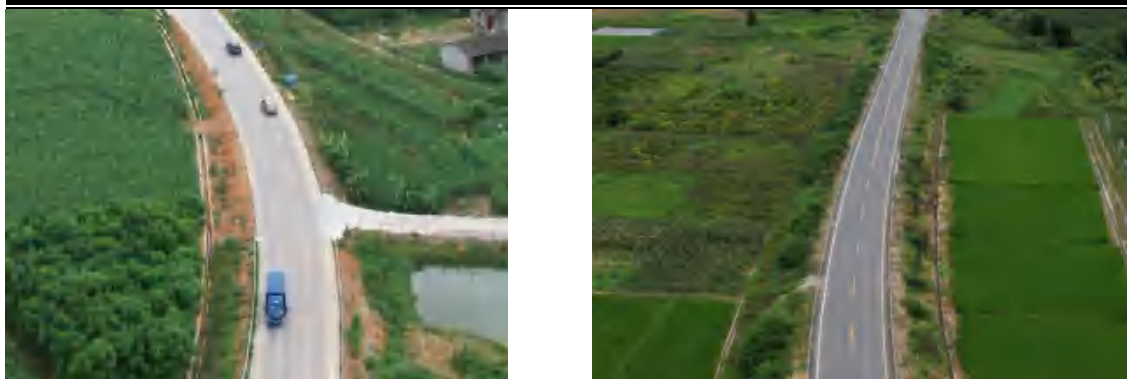
图 4.2-1 本项目边坡防护现场图片

本项目施工采取生态防护为主、工程防护为辅的综合防护方式对路基边坡进行防护，具体根据工程地质、水文地质、边坡高度、环境条件以及施工条件等因素，合理选择满播撒草种及混种灌木等防护方案或组合方案。

调查期间，沿线边坡总体稳定，未发现较大规模的崩塌、滑坡等地质灾害发生。边坡防护现场图片见图 4.2.1。

边坡防护（播撒草籽和种植绿化植物（羊蹄甲））

边坡排水边沟

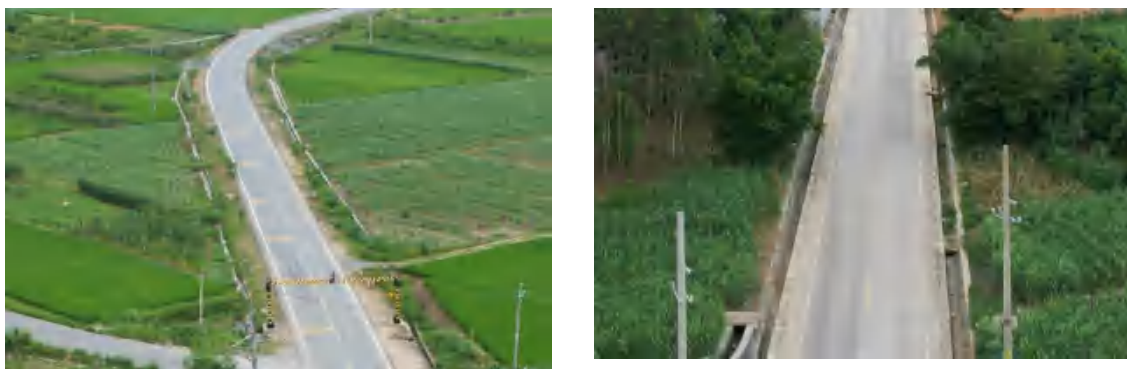
图 4.2-2 典型排水设施现状

本项目施工采取设置边沟、排水沟、截水沟、渗沟、急流槽等路基路面排水设施，排水设施较完善。

经调查，本项目建设的公路排水设施做到自成体系，排水断面满足排水要求，空间布局合理，有效的拦截和及时排放降雨形成的路面和坡面径流水，避免冲刷边坡危害公路安全和产生严重水土流失，排水系统与周边自然水系衔接顺畅，排水去向主要为冲沟（旱沟）、溪流、农业沟渠或洼地，避免了排水出口直接冲刷农田现象。调查期间，沿线公路排水总体畅通，主要存在问题是局部路段边沟存在因清理不及时产生泥沙淤积或部分通道雨季有积水现象。典型排水设施现状见图 4.2-2。

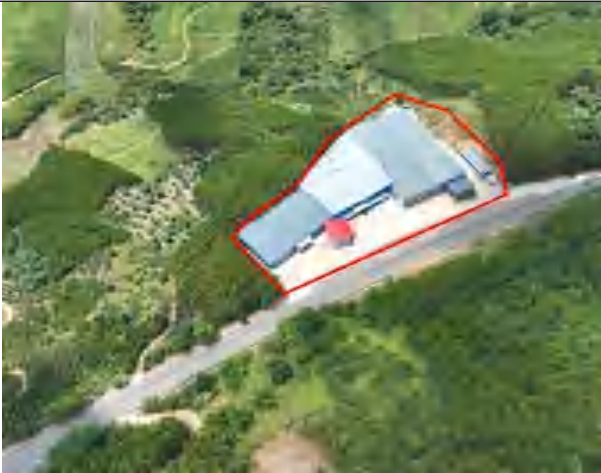
| 编号 | 桩号/位置 | 原来占地类型 | 地貌 | 占地面积 (hm²) | 已取土（石）/弃/堆方量(万 m³) | 使用时间 | 是否涉及生态敏感区 | 选址合理性 | 水土保持措施 | 现状 | 现状照片 | 备注 |
|---|---|---|---|---|---|---|---|---|---|---|---|---|
| 1#取土场 | K17+800 左侧 | 旱地 | 低丘 | 0.81 | 3.65 | 2018 年 6 月~2018 年 11 月 | 否 | 合理，办理了相关手续，并在 2021 年 8 月进行了水土保持验收。 | 场地平整，交还土地权属人使用；边坡绿化。 | 目前作为当地乡村振兴项目，建为米粉生产厂房。 | | - |

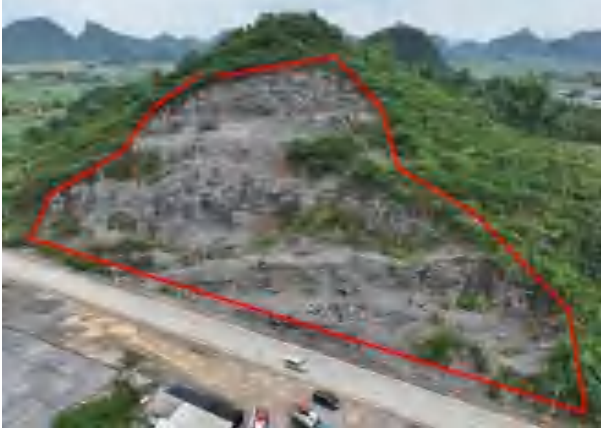
| 编号 | 桩号/位置 | 原来占地类型 | 地貌 | 占地面积 (hm²) | 已取土（石）/弃/堆方量(万 m³) | 使用时间 | 是否涉及生态敏感区 | 选址合理性 | 水土保持措施 | 现状 | 现状照片 | 备注 |
|---|---|---|---|---|---|---|---|---|---|---|---|---|
| 1#取石场 | K39+100 左侧 | 石山，灌草丛 | 低丘 | 0.48 | 4.90 | 2018 年 8 月~2019 年 8 月 | 否 | 合理，办理了相关手续，并在 2021 年 8 月进行了水土保持验收。 | 分级放坡，坡脚布设排水沟和绿化。 | 目前小部分有土区域生长有五节芒、红背山麻秆等，大部分边坡裸露。 | | 该取石场在 2019 年 8 月使用完成后进行了放坡、复绿等，并通过了验收，后续场地裸露不属于本项目建设单位责任，建议由使用单位进行相应恢复。 |

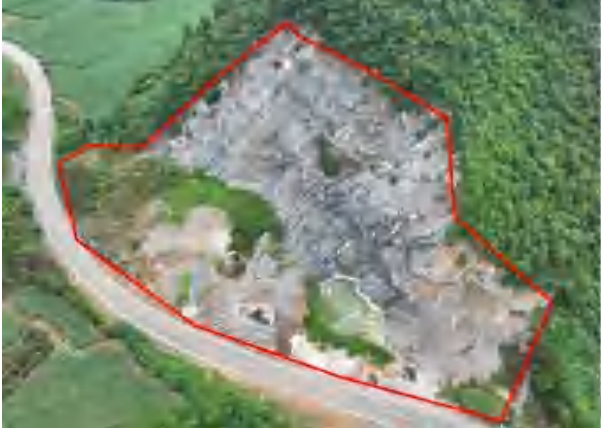
| 编号 | 桩号/位置 | 原来占地类型 | 地貌 | 占地面积 (hm²) | 已取土（石）/弃/堆方量(万 m³) | 使用时间 | 是否涉及生态敏感区 | 选址合理性 | 水土保持措施 | 现状 | 现状照片 | 备注 |
|---|---|---|---|---|---|---|---|---|---|---|---|---|
| 2#取石场 | K46+600 左侧 | 石山，灌草丛 | 低丘 | 1.75 | 15.50 | 2018 年 11 月~2020 年 8 月 | 位于生态保护红线内，实际不占用，因该取石场在划定生态保护红线前就已经使用完， | 合理，办理了相关手续，并在 2021 年 8 月进行了水土保持验收。 | 平台回覆表土交还土地权属人使用。 | 目前平坦区域有桉树、糖蜜草等植被，边坡为石质，还呈现裸露状态。 | | 该取石场在 2019 年 8 月使用完成后进行了放坡、复绿等，并通过了验收，后续场地裸露不属于本项目建设单位责任，建议由使用单位进行相应恢复。 |
