# **G323 鹿寨经平山至柳城公路 环境影响报告书（重新报批） （公示稿）**

建设单位：广西北投公路建设投资集团有限公司

评价单位：广西交科集团有限公司

2025 年 10 月

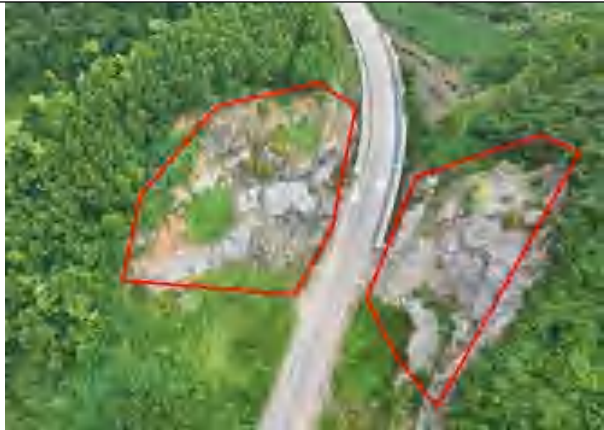
| 编号 | 桩号/位置 | 原来占地类型 | 地貌 | 占地面积 (hm <sup>2</sup> ) | 已取土 (石) / 弃/堆方量(万 m <sup>3</sup> ) | 使用时间 | 是否涉及生态敏感区 | 选址合理性 | 水土保持措施 | 现状 | 现状照片 | 备注 |
|---|---|---|---|---|---|---|---|---|---|---|---|---|
| 3#取石场 | K47+250 右侧 | 石山，灌草丛 | 低丘 | 0.77 | 5.60 | 2019 年 8 月~2020 年 8 月 | 否 | 合理，办理了相关手续，并在 2021 年 8 月进行了水土保持验收。 | 分级放坡；坡脚布设排水沟，平台回覆表土交还土地权属人使用 | 目前有土区域已经生长有植被，局部石质边坡还呈现裸露状态。 | | 该取石场在 2019 年 8 月使用完成后进行了放坡、复绿等，并通过了验收，后续被其他项目使用，后续场地裸露不属于本项目建设单位责任，建议由使用单位进行相应恢复。 |

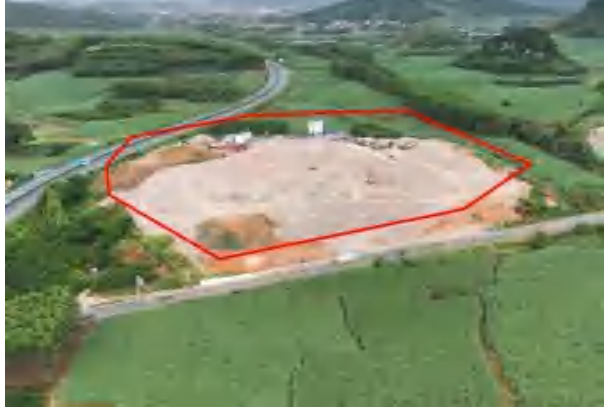
| 编号 | 桩号/位置 | 原来占地类型 | 地貌 | 占地面积 (hm <sup>2</sup> ) | 已取土 (石) / 弃/堆方量(万 m <sup>3</sup> ) | 使用时间 | 是否涉及生态敏感区 | 选址合理性 | 水土保持措施 | 现状 | 现状照片 | 备注 |
|---|---|---|---|---|---|---|---|---|---|---|---|---|
| 4#取石场 | K51+720 左侧 | 石山，灌草丛 | 低丘 | 1.48 | 18.00 | 2018 年 10 月~2020 年 8 月 | 否 | 合理，办理了相关手续，并在 2021 年 8 月进行了水土保持验收。 | 分级放坡 | 目前已经被柳州高速过境线（罗成经柳城至鹿寨段）项目征用作为工程拌合站和料场。 | | 场地裸露不属于本项目建设单位责任，后续由柳州高速过境线（罗成经柳城至鹿寨段）项目单位恢复 |

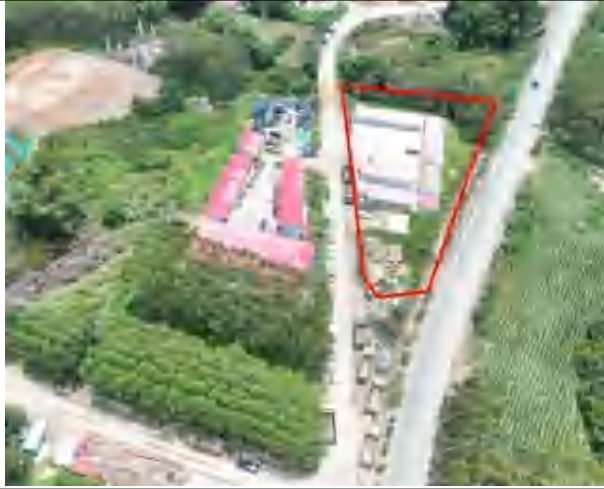
| 编号 | 桩号/位置 | 原来占地类型 | 地貌 | 占地面积 (hm <sup>2</sup> ) | 已取土 (石) / 弃/堆方量(万 m <sup>3</sup> ) | 使用时间 | 是否涉及生态敏感区 | 选址合理性 | 水土保持措施 | 现状 | 现状照片 | 备注 |
|---|---|---|---|---|---|---|---|---|---|---|---|---|
| 1#弃渣场 | K7+400~K7+600 右侧 | 林地 | 低丘 | 0.27 | 0.39 | 2018 年 4 月~2018 年 6 月 | 否 | 合理，办理了相关手续，并在 2021 年 8 月进行了水土保持验收。 | 边坡撒播草籽、平台场地整治 | 目前已经被柳州高速过境线（罗成经柳城至鹿寨段）项目征用作为 4 标的施工营地。 | | 场地裸露不属于本项目建设单位责任，后续由柳州高速过境线（罗成经柳城至鹿寨段）项目单位恢复 |

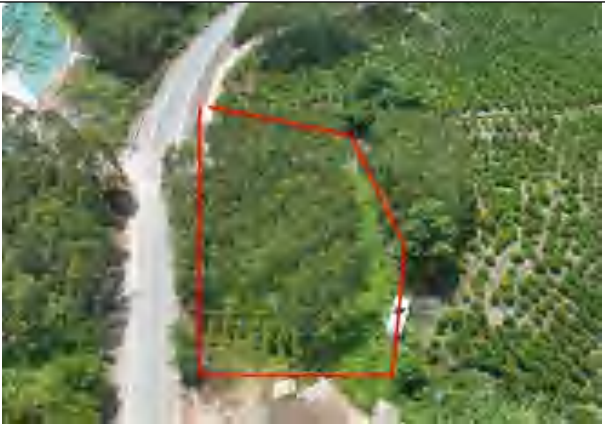
| 编号 | 桩号/位置 | 原来占地类型 | 地貌 | 占地面积(hm²) | 已取土(石)/弃/堆方量(万m³) | 使用时间 | 是否涉及生态敏感区 | 选址合理性 | 水土保持措施 | 现状 | 现状照片 | 备注 |
|---|---|---|---|---|---|---|---|---|---|---|---|---|
| 2#弃渣场 | K11+080右侧 | 林地、旱地 | 低丘 | 0.58 | 0.88 | 2018年6月~2018年8月 | 否 | 合理，办理了相关手续，并在2021年8月进行了水土保持验收。 | 植物措施场地整治 | 已经复林，目前区域植被主要为桉树，植被生长良好。 | | - |

| 编号 | 桩号/位置 | 现状 | 现状照片 | 恢复效果 |
|---|---|---|---|---|
| 2#弃渣场 | K11+080<br>右侧 | 已经复林，目前区域植被主要为桉树，植被生长良好。 | | 恢复效果较好 |

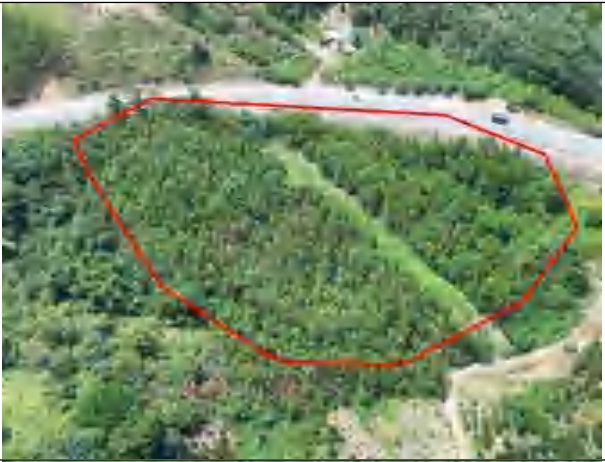
| 编号 | 桩号/位置 | 原来占地类型 | 地貌 | 占地面积(hm²) | 已取土(石)/弃/堆方量(万m³) | 使用时间 | 是否涉及生态敏感区 | 选址合理性 | 水土保持措施 | 现状 | 现状照片 | 备注 |
|---|---|---|---|---|---|---|---|---|---|---|---|---|
| 3#弃渣场 | K12+350~K12+550左侧 | 林地 | 低丘 | 0.86 | 2.55 | 2018年6月~2018年10月 | 否 | 合理，办理了相关手续，并在2021年8月进行了水土保持验收。 | 表土颉颥剥离、周边布设浆砌石排水沟，边坡和平台绿化、表土回覆。 | 已经复林，目前植被类型主要为杉木林，植被生长良好。 | | - |

| 编号 | 桩号/位置 | 现状 | 现状照片 | 恢复效果 |
|---|---|---|---|---|
| 3#弃渣场 | K12+350~<br>K12+550<br>左侧 | 已经复林，目前植被类型主要为杉木林，植被生长良好。 | | 恢复效果较好 |

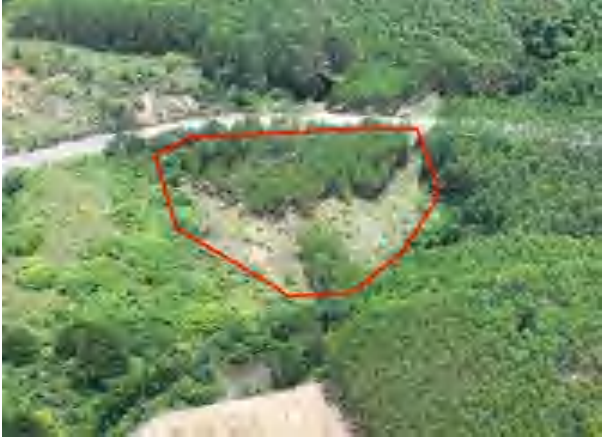
| 编号 | 桩号/位置 | 原来占地类型 | 地貌 | 占地面积(hm²) | 已取土(石)/弃/堆方量(万m³) | 使用时间 | 是否涉及生态敏感区 | 选址合理性 | 水土保持措施 | 现状 | 现状照片 | 备注 |
|---|---|---|---|---|---|---|---|---|---|---|---|---|
| 4#弃渣场 | K14+300左侧 | 林地 | 低丘 | 0.47 | 2.15 | 2018年6月~2018年9月 | 否 | 合理，办理了相关手续，并在2021年8月进行了水土保持验收。 | 表土剥离、植被绿化、边坡底部修建临时排水沟、表土回覆。 | 已经复林，目前植被类型主要为桉树林，植被生长良好。 | | - |

| 编号 | 桩号/位置 | 现状 | 现状照片 | 恢复效果 |
|---|---|---|---|---|
| 4#弃渣场 | K14+300<br>左侧 | 已经复林，目前植被类型主要为桉树林，植被生长良好。 | | 恢复效果较好 |

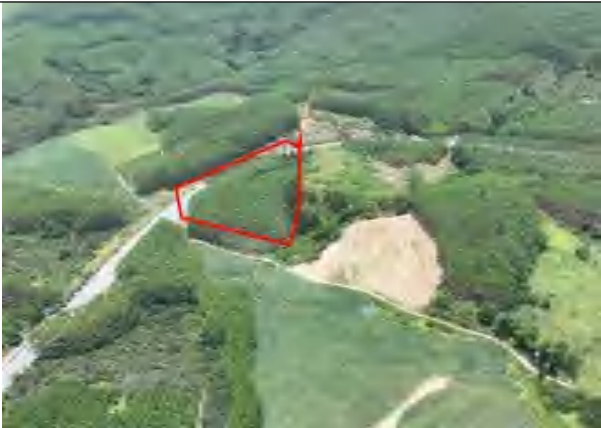
| 编号 | 桩号/位置 | 原来占地类型 | 地貌 | 占地面积(hm²) | 已取土(石)/弃/堆方量(万m³) | 使用时间 | 是否涉及生态敏感区 | 选址合理性 | 水土保持措施 | 现状 | 现状照片 | 备注 |
|---|---|---|---|---|---|---|---|---|---|---|---|---|
| 5#弃渣场 | K14+410左侧 | 林地 | 低丘 | 0.23 | 1.15 | 2018年6月~2018年12月 | 否 | 合理，办理了相关手续，并在2021年8月进行了水土保持验收。 | 表土剥离、场地整治、平台顶部布设浆砌石排水沟、表土回覆 | 已经复林，目前植被类型主要为桉树林，植被生长良好。 | | - |

| 编号 | 桩号/位置 | 现状 | 现状照片 | 恢复效果 |
|---|---|---|---|---|
| 5#弃渣场 | K14+410<br>左侧 | 已经复林，目前植被类型主要为桉树林，植被生长良好。 | | 恢复效果较好 |

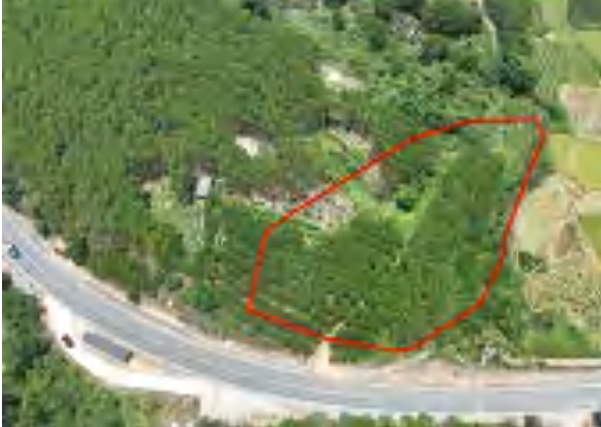
| 编号 | 桩号/位置 | 原来占地类型 | 地貌 | 占地面积(hm²) | 已取土(石)/弃/堆方量(万m³) | 使用时间 | 是否涉及生态敏感区 | 选址合理性 | 水土保持措施 | 现状 | 现状照片 | 备注 |
|---|---|---|---|---|---|---|---|---|---|---|---|---|
| 6#弃渣场 | K16+780右侧 | 林地 | 低丘 | 0.15 | 0.26 | 2018年8月~2020年8月 | 否 | 合理，办理了相关手续，并在2021年8月进行了水土保持验收。 | 表土剥离、绿化表土回覆。 | 已经复林，目前植被类型主要为桉树林，植被生长良好。 | | - |

| 编号 | 桩号/位置 | 现状 | 现状照片 | 恢复效果 |
|---|---|---|---|---|
| 6#弃渣场 | K16+780<br>右侧 | 已经复林，目前植被类型主要为桉树林，植被生长良好。 | | 恢复效果较好 |

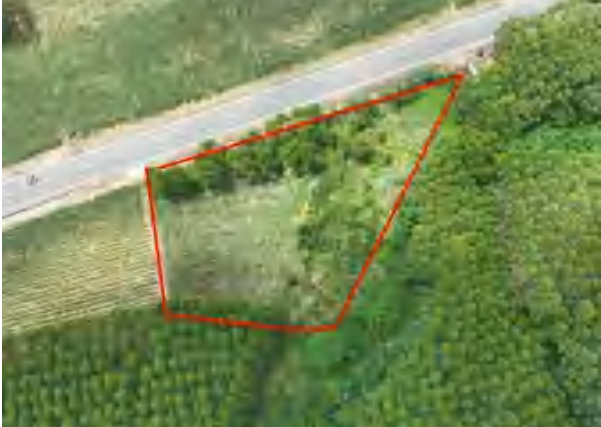
| 编号 | 桩号/位置 | 原来占地类型 | 地貌 | 占地面积(hm²) | 已取土(石)/弃/堆方量(万m³) | 使用时间 | 是否涉及生态敏感区 | 选址合理性 | 水土保持措施 | 现状 | 现状照片 | 备注 |
|---|---|---|---|---|---|---|---|---|---|---|---|---|
| 7#弃渣场 | K18+500右侧 | 林地 | 低丘 | 0.16 | 0.24 | 2018年6月~2018年8月 | 否 | 合理，办理了相关手续，并在2021年8月进行了水土保持验收。 | 表土剥离、植物措施场地整治、表土回覆 | 已经复林，目前植被类型主要为甘蔗、桉树林和芒草丛等，植被生长良好。 | | - |

| 编号 | 桩号/位置 | 现状 | 现状照片 | 恢复效果 |
|---|---|---|---|---|
| 7#弃渣场 | K18+500<br>右侧 | 已经复林，目前植被类型主要为甘蔗、桉树林和芒草从等，植被生长良好。 | | 恢复效果较好 |

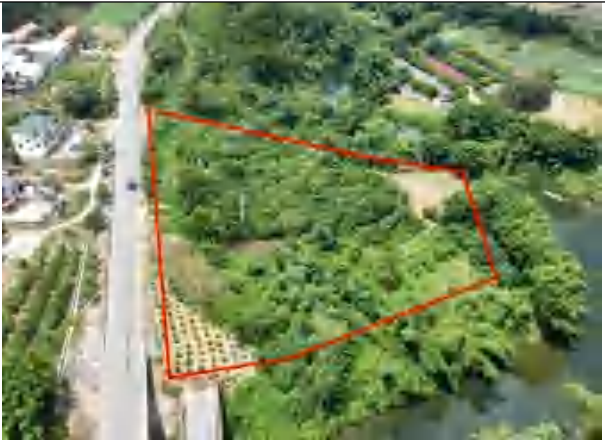
| 编号 | 桩号/位置 | 原来占地类型 | 地貌 | 占地面积(hm²) | 已取土(石)/弃/堆方量(万m³) | 使用时间 | 是否涉及生态敏感区 | 选址合理性 | 水土保持措施 | 现状 | 现状照片 | 备注 |
|---|---|---|---|---|---|---|---|---|---|---|---|---|
| 8#弃渣场 | K21+950 右侧 | 旱地、林地 | 低丘 | 0.24 | 0.42 | 018 年 8 月~2020 年 3 月 | 否 | 合理，办理了相关手续，并在 2021 年 8 月进行了水土保持验收。 | 表土剥离、植物措施场地整治、表土回覆 | 已经复耕，交还权属人，目前已经种植上农作物（玉米）、果树（香蕉）、经济林（桂花、甜龙竹）等。 | | - |

| 编号 | 桩号/位置 | 现状 | 现状照片 | 恢复效果 |
|---|---|---|---|---|
| 8#弃渣场 | K21+950<br>右侧 | 已经复耕，交还权属人，目前已经种植上农作物（玉米）、果树（香蕉）、经济林（桂花、甜龙竹）等。 | | 复耕效果较好 |

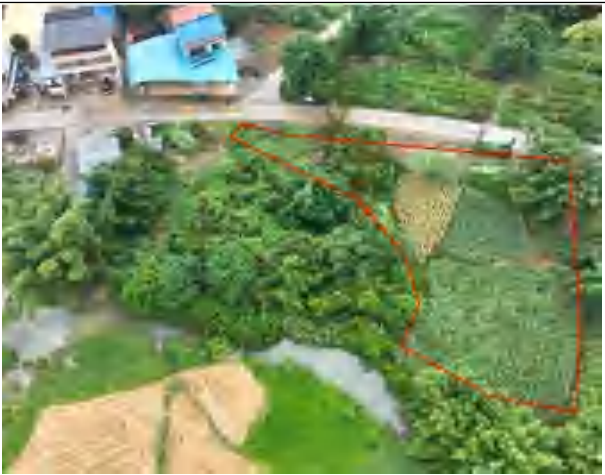
| 编号 | 桩号/位置 | 原来占地类型 | 地貌 | 占地面积(hm²) | 已取土(石)/弃/堆方量(万m³) | 使用时间 | 是否涉及生态敏感区 | 选址合理性 | 水土保持措施 | 现状 | 现状照片 | 备注 |
|---|---|---|---|---|---|---|---|---|---|---|---|---|
| 9#弃渣场 | K33+600 右侧 445m | 林地 | 低丘 | 0.10 | 0.11 | 2018 年 10 月~2019 年 4 月 | 否 | 合理，办理了相关手续，并在 2021 年 8 月进行了水土保持验收。 | 表土剥离、植物措施场地整治、表土回覆 | 已经复耕，交还权属人，目前已经种植上甘蔗、撑篙竹等。 | | - |

| 编号 | 桩号/位置 | 现状 | 现状照片 | 恢复效果 |
|---|---|---|---|---|
| 9#弃渣场 | K33+600<br>右侧 445m | 已经复耕，交还权属人，目前已经种植上甘蔗、撑篙竹等。 | | 复耕效果较好 |

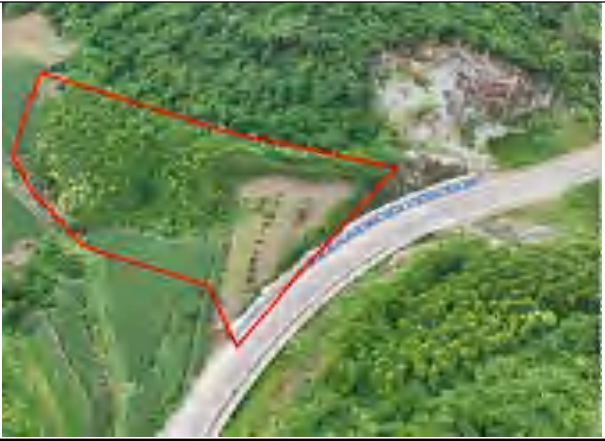
| 编号 | 桩号/位置 | 原来占地类型 | 地貌 | 占地面积(hm²) | 已取土(石)/弃/堆方量(万m³) | 使用时间 | 是否涉及生态敏感区 | 选址合理性 | 水土保持措施 | 现状 | 现状照片 | 备注 |
|---|---|---|---|---|---|---|---|---|---|---|---|---|
| 10#弃渣场 | K46+750 左侧 | 林地 | 低丘 | 0.40 | 1.61 | 2020 年 4 月~2020 年 8 月 | 否 | 合理，办理了相关手续，并在 2021 年 8 月进行了水土保持验收。 | 表土剥离、临时排水沟、表土回覆 | 已经复林，植被类型主要为甘蔗、桉树林和芒草丛等，植被生长良好。 | | - |

| 编号 | 桩号/位置 | 现状 | 现状照片 | 恢复效果 |
|---|---|---|---|---|
| 10#弃渣场 | K46+750<br>左侧 | 已经复林，植被类型主要为甘蔗、桉树林和芒草丛等，植被生长良好。 | | 复林效果较好 |

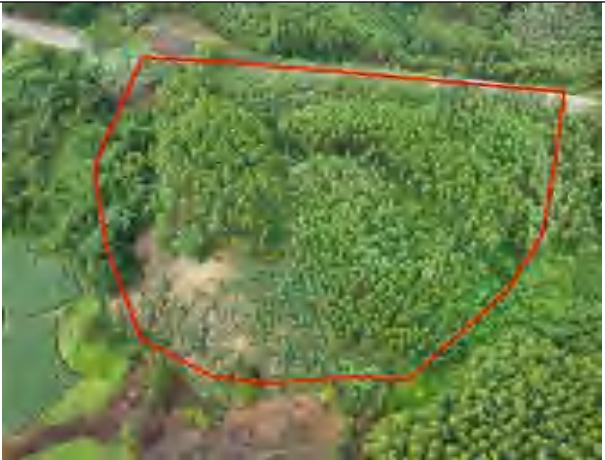
| 编号 | 桩号/位置 | 原来占地类型 | 地貌 | 占地面积(hm <sup>2</sup> ) | 已取土(石)/弃/堆方量(万m <sup>3</sup> ) | 使用时间 | 是否涉及生态敏感区 | 选址合理性 | 水土保持措施 | 现状 | 现状照片 | 备注 |
|---|---|---|---|---|---|---|---|---|---|---|---|---|
| 11#弃渣场 | K57+800右侧 | 林地 | 低丘 | 0.98 | 5.29 | 2018年10月~2020年3月 | 否 | 合理，办理了相关手续，并在2021年8月进行了水土保持验收。 | 表土剥离、绿化、表土回覆 | 已经复林，植被类型主要为桉树林和芒草丛等，植被生长良好 | | - |

| 编号 | 桩号/位置 | 现状 | 现状照片 | 恢复效果 |
|---|---|---|---|---|
| 11#弃渣场 | K57+800<br>右侧 | 已经复林，植被类型主要为桉树林和芒草丛等，植被生长良好 | | 复林效果较好 |

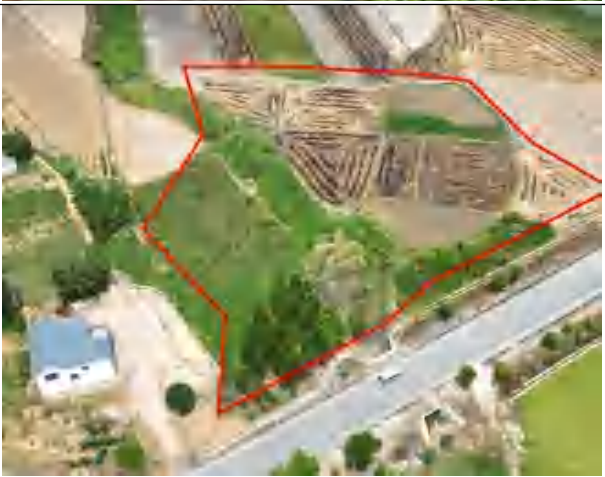
| 编号 | 桩号/位置 | 原来占地类型 | 地貌 | 占地面积(hm <sup>2</sup> ) | 已取土(石)/弃/堆方量(万m <sup>3</sup> ) | 使用时间 | 是否涉及生态敏感区 | 选址合理性 | 水土保持措施 | 现状 | 现状照片 | 备注 |
|---|---|---|---|---|---|---|---|---|---|---|---|---|
| 1#表土堆放场 | K23+700右侧 | 旱地 | 低丘 | 0.30 | 1.10 | 2019年5月-2020年3月 | 否 | 合理，办理了相关手续，并在2021年8月进行了水土保持验收。 | 复垦 | 已经复耕 | | - |

| 编号 | 桩号/位置 | 现状 | 现状照片 | 恢复效果 |
|---|---|---|---|---|
| 1#表土堆放场 | K23+700<br>右侧 | 已经复耕，主要种植水稻，目前水稻已经收割 | | 复耕效果较好 |

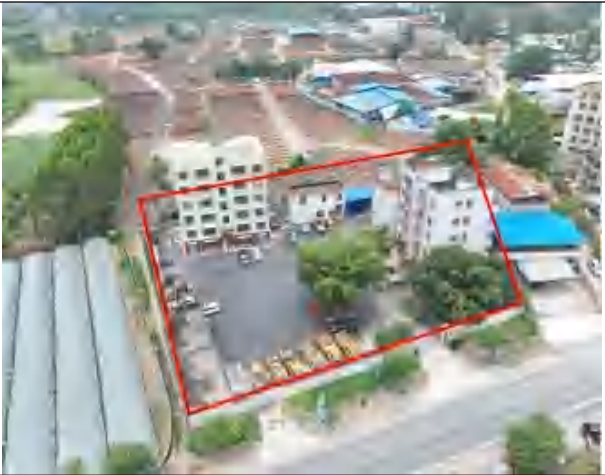
| 编号 | 桩号/位置 | 原来占地类型 | 地貌 | 占地面积(hm <sup>2</sup> ) | 已取土(石)/弃/堆方量(万m <sup>3</sup> ) | 使用时间 | 是否涉及生态敏感区 | 选址合理性 | 水土保持措施 | 现状 | 现状照片 | 备注 |
|---|---|---|---|---|---|---|---|---|---|---|---|---|
| 1#施工生产生活区 | K1+300左侧 | 建设用地 | 低丘 | 1.20 | - | 2018年3月~2020年8月 | 否 | 合理，办理了相关手续，并在2021年8月进行了水土保持验收。 | 交还 | 已经交还土地权属人，目前为公路养护站。 | | - |

| 编号 | 桩号/位置 | 现状 | 现状照片 | 恢复效果 |
|---|---|---|---|---|
| 1#施工生产生活区 | K1+300 左侧 | 已经交还土地权属人，目前为公路养护站。 | | 转型利用 |

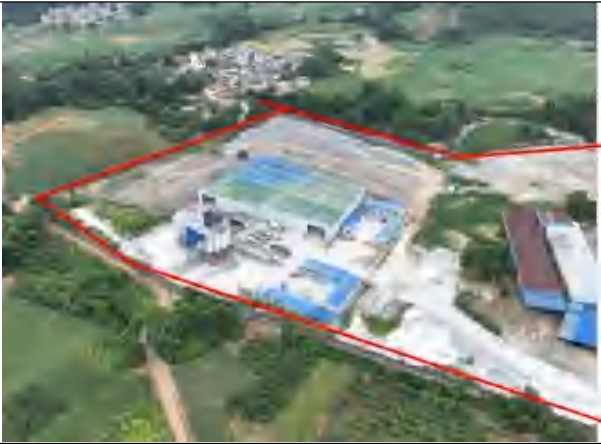
| 编号 | 桩号/位置 | 原来占地类型 | 地貌 | 占地面积(hm²) | 已取土(石)/弃/堆方量(万m³) | 使用时间 | 是否涉及生态敏感区 | 选址合理性 | 水土保持措施 | 现状 | 现状照片 | 备注 |
|---|---|---|---|---|---|---|---|---|---|---|---|---|
| 2#施工生产生活区 | K29+200左侧500m | 建设用地 | 低丘 | 2.25 | - | 2018年3月~2020年3月 | 否 | 合理，办理了相关手续，并在2021年8月进行了水土保持验收。 | 交还 | 已经交还土地权属人，并且已经被柳州高速过境线（罗成经柳城至鹿寨段）项目征用作为上跨衡柳、湘桂铁路立交桥工程拌合站和施工营地。 | | 后续由柳州高速过境线（罗成经柳城至鹿寨段）项目单位恢复 |

| 编号 | 桩号/位置 | 现状 | 现状照片 | 恢复效果 |
|---|---|---|---|---|
| 2#施工生产生活区 | K29+200 左侧 500m | 已经交还土地权属人，并且已经被柳州高速过境线（罗成经柳城至鹿寨段）项目征用作为上跨衡柳、湘桂铁路立交桥工程拌合站和施工营地。 | | 目前由柳州高速过境线（罗成经柳城至鹿寨段）项目使用 |

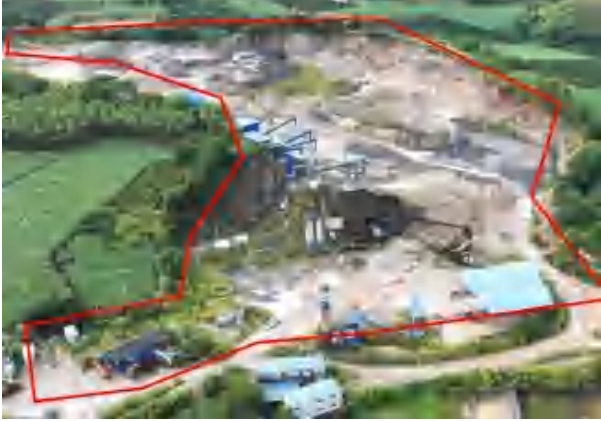
| 编号 | 桩号/位置 | 原来占地类型 | 地貌 | 占地面积(hm²) | 已取土(石)/弃/堆方量(万m³) | 使用时间 | 是否涉及生态敏感区 | 选址合理性 | 水土保持措施 | 现状 | 现状照片 | 备注 |
|---|---|---|---|---|---|---|---|---|---|---|---|---|
| 3#拌合站施工生产生活区 | K51+500左侧100m | 建设用地 | 低丘 | 3.84 | - | 2018年3月~2020年8月 | 否 | 合理，办理了相关手续，并在2021年8月进行了水土保持验收。 | 交还 | 已经交还土地权属人，并且已经被柳州高速过境线（罗成经柳城至鹿寨段）项目征用作为料场，但还遗留有部分施工设备。 | | 后续由柳州高速过境线（罗成经柳城至鹿寨段）项目单位恢复 |

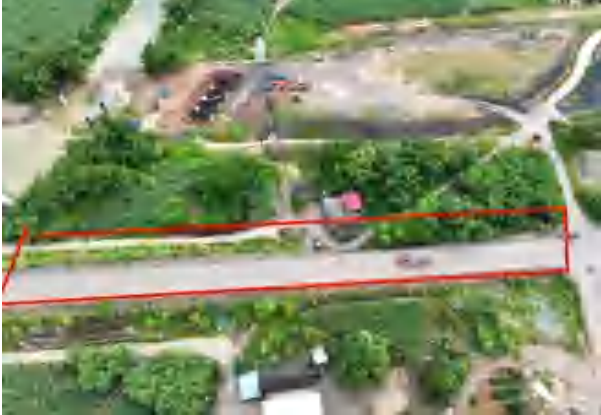
| 编号 | 桩号/位置 | 原来占地类型 | 地貌 | 占地面积(hm²) | 已取土(石)/弃/堆方量(万m³) | 使用时间 | 是否涉及生态敏感区 | 选址合理性 | 水土保持措施 | 现状 | 现状照片 | 备注 |
|---|---|---|---|---|---|---|---|---|---|---|---|---|
| 4#施工生产生活区 | K53+400~K53+500 | 旱地 | 低丘 | 0.30 | - | 2018年3月~2019年10月 | 否 | 合理，办理了相关手续，并在2021年8月进行了水土保持验收。 | 拆除修建路基 | 已经拆除，现为路基 | | - |

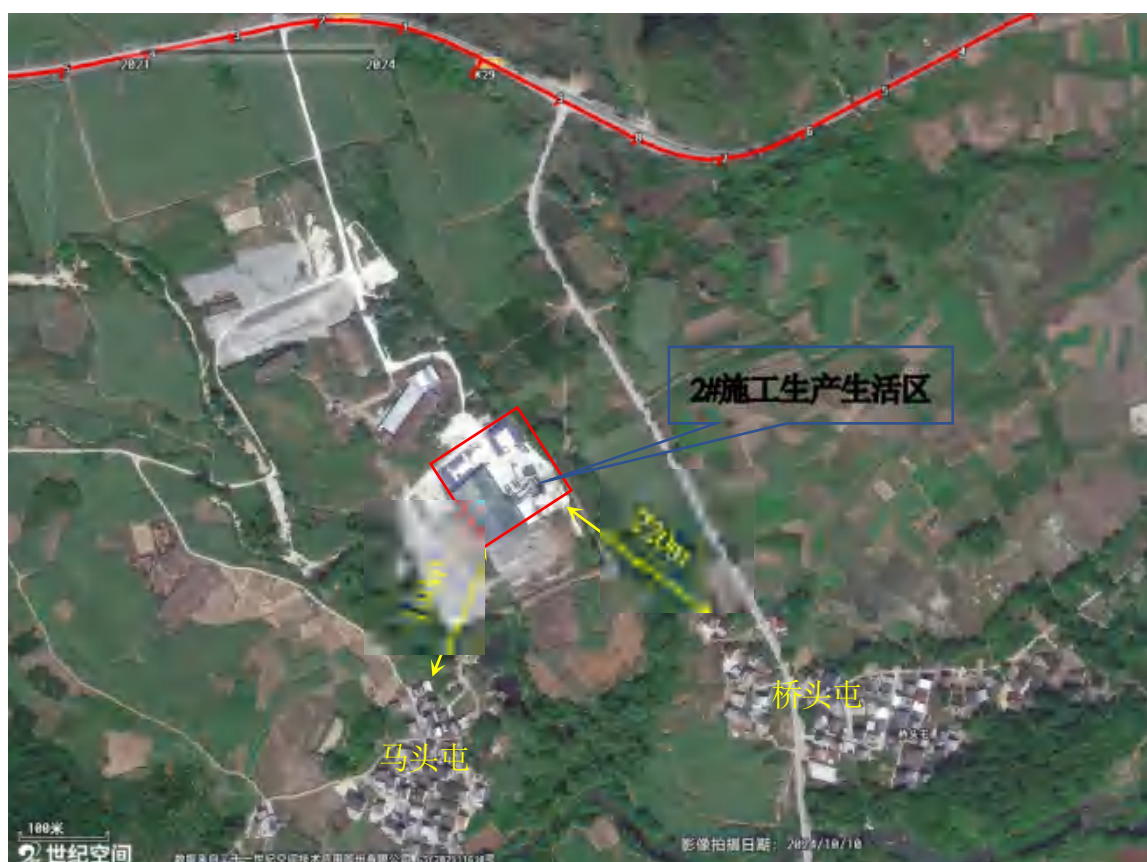
图 4.2-3 2#施工生产生活区（1 标混凝土拌合站）与周边敏感点位置关系

本项目混凝土采用现场集中拌和方式，实际设置拌和站 2 处，混凝土拌和楼安装有喷淋设施减缓影响，其中 2#施工生产生活区（1 标混凝土拌合站）西南侧 160m 处分布有马头屯、东南侧 220m 处分布有桥头屯，位置关系见图 4.2-3；3#施工生产生活区（2 标混凝土拌合站）周边 300m 范围内无村庄等居民点分布，距最近的华侨农场十一队约 380m，位置关系图见图 4.2-4。

2#施工生产生活区（1 标混凝土拌合站）为租用其他企业厂区设置了混凝土拌合站，虽与原环评要求的“公路施工的堆料场、灰土拌和站应远离居民区或其它人口密集处，置于较为空旷的地方，应在居民区、学校等敏感目标下风向 300m 以外”冲突，但本项目设置的混凝土拌合站均配置了除尘设施，且施工单位安排专门的洒水台车对工程施工区域和临时占地区产生扬尘区域进行洒水抑尘，施工散装材料密闭或加盖帐篷等环境空气污染控制措施，堆料场远离居民区并设置有遮盖等防护措施；总体按总体落实原环境影响报告书及其批复中规定的“拌和设备应配备除尘装置，并注意对拌和站及周边洒水降尘，且不能设置在饮用水源保护区内”的环境空气污染控制措施，使用结束后已拆除并交还权属人，施工期间未发生环保投诉事件。

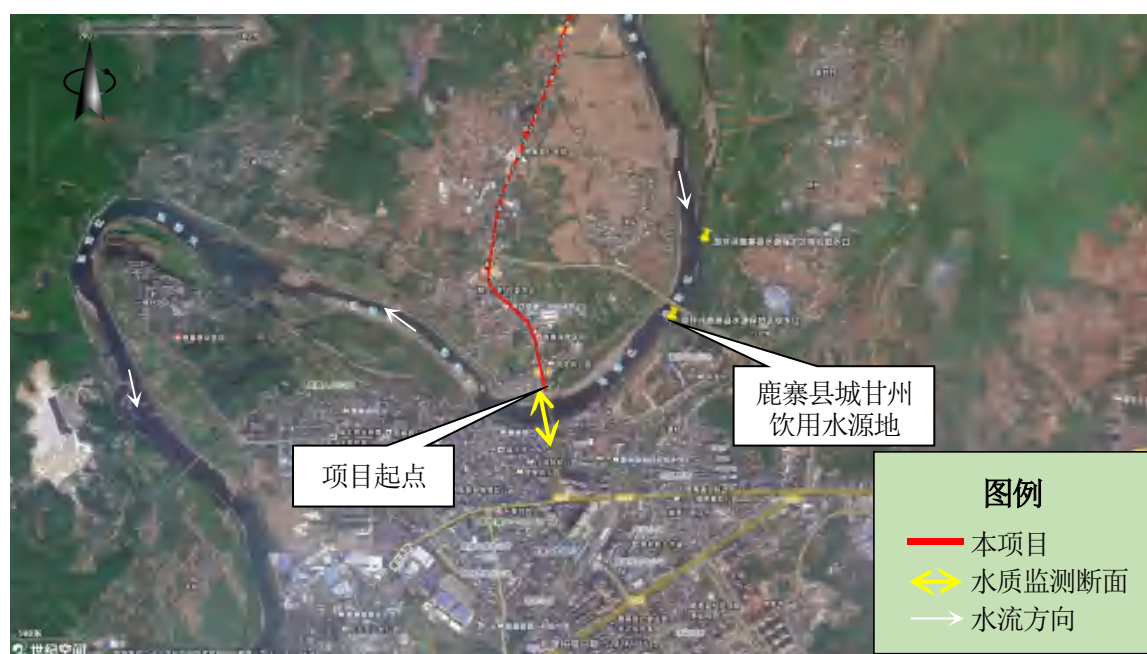
图 4.2-5 (1) 施工期洛清江水质监测断面位置示意

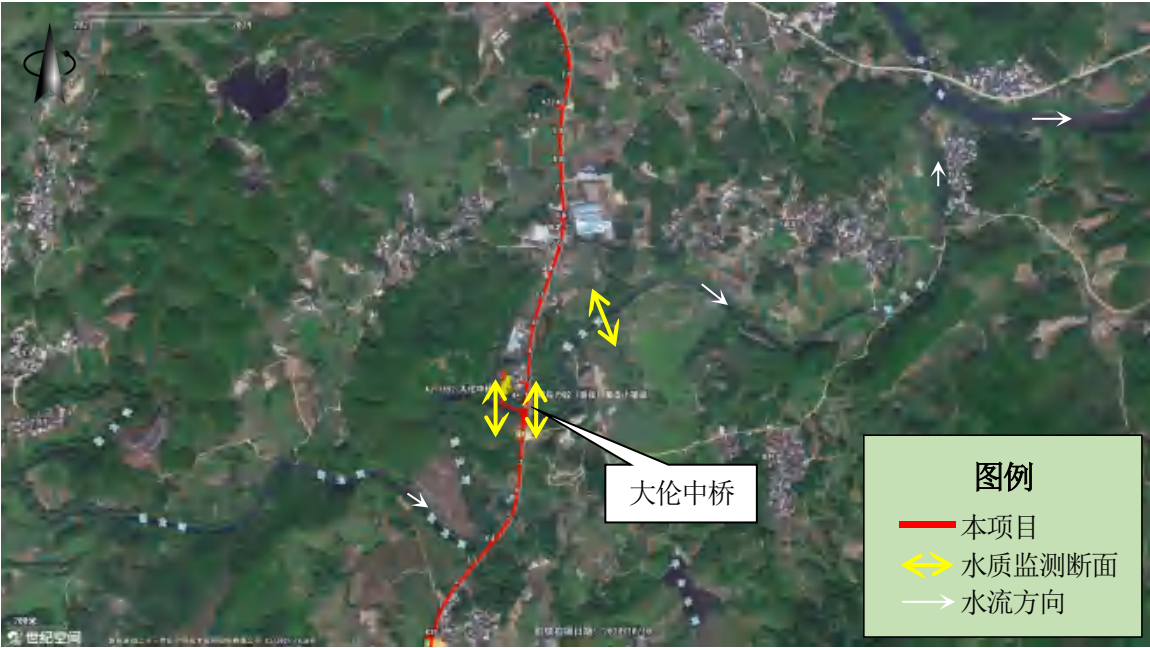
图 4.2-5 (2) 施工期福龙河水水质监测断面位置示意

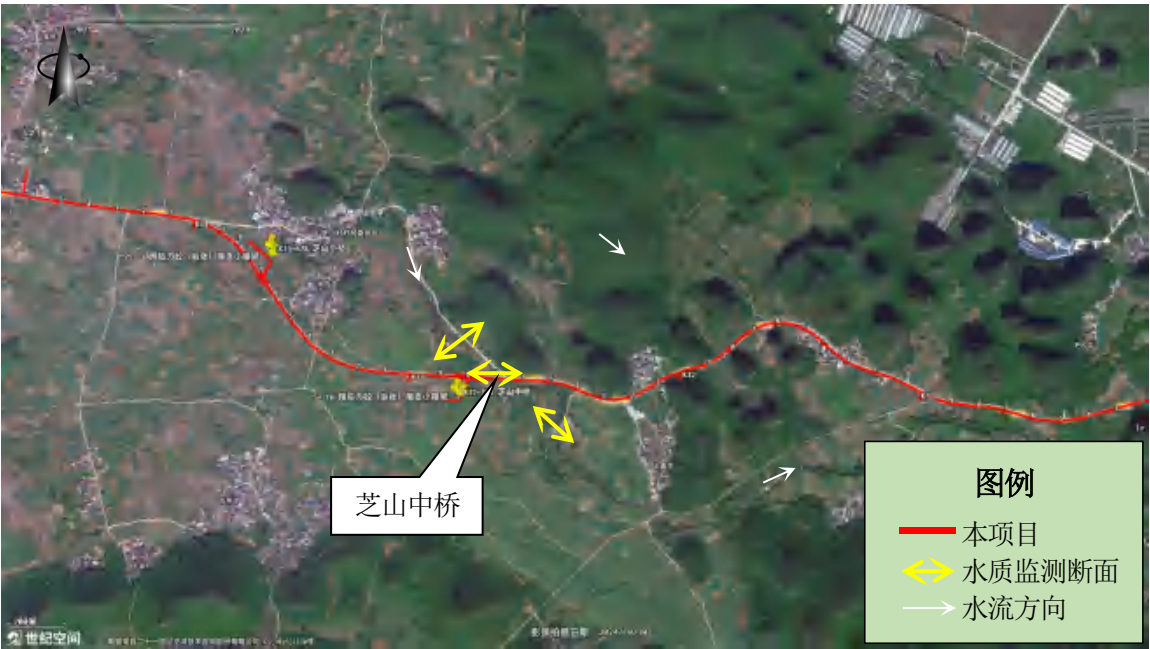
图 4.2-5 (3) 施工期平山河水质监测断面位置示意

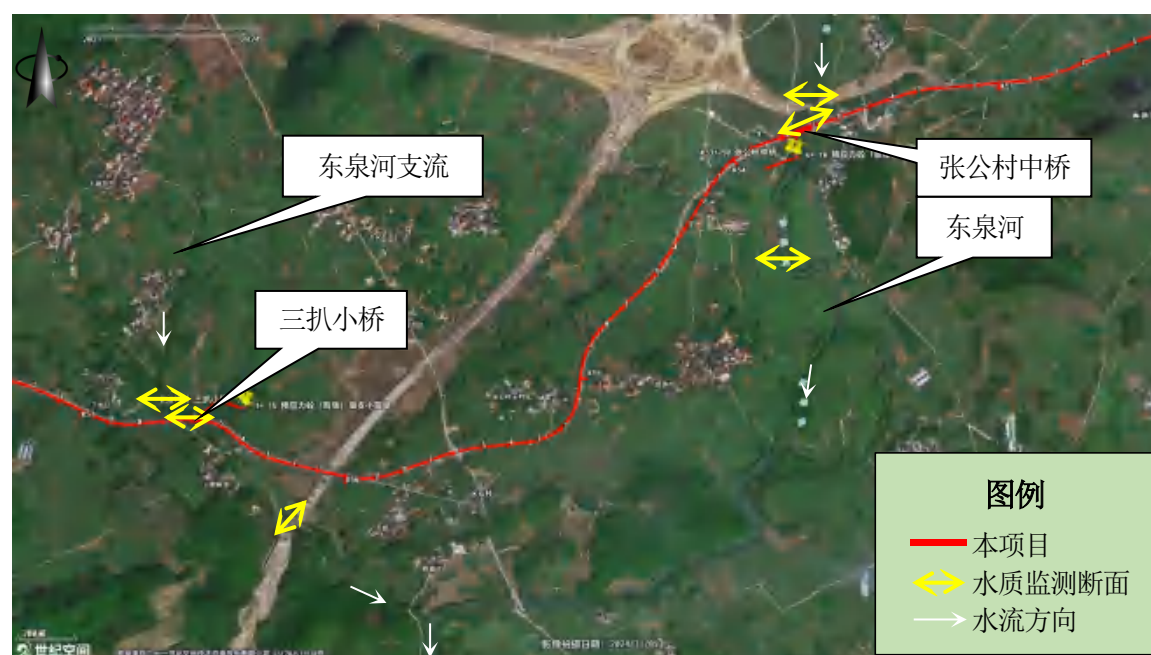
图 4.2-5 (4) 施工期东泉河及其支流水质监测断面位置示意

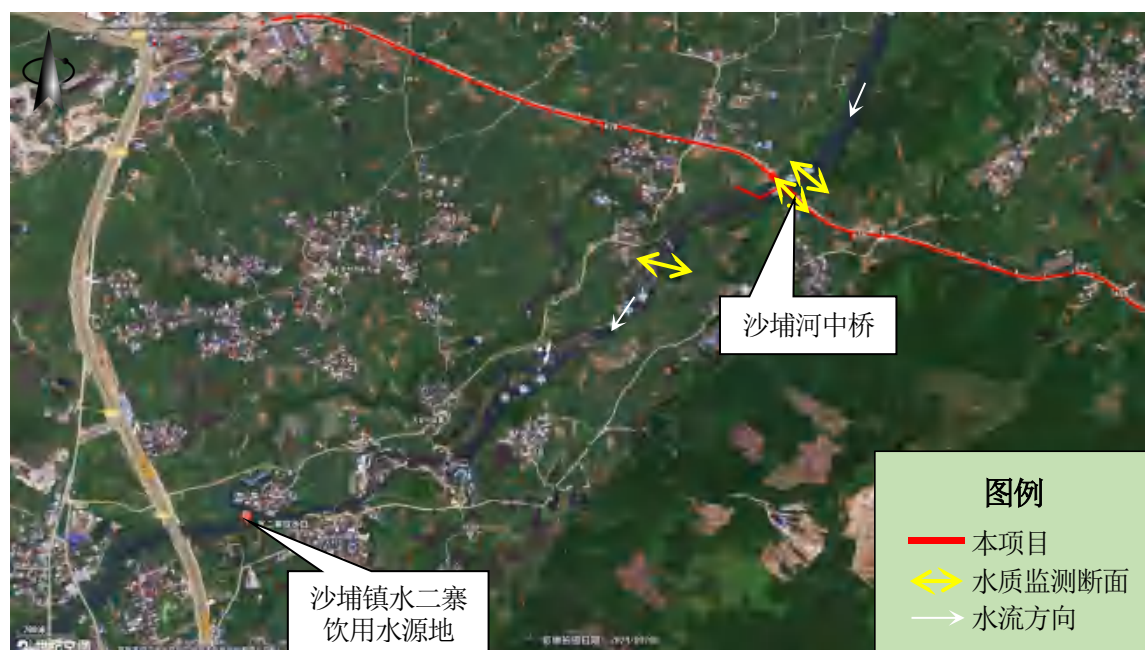
图 4.2-5 (5) 施工期沙埔河水水质监测断面位置示意

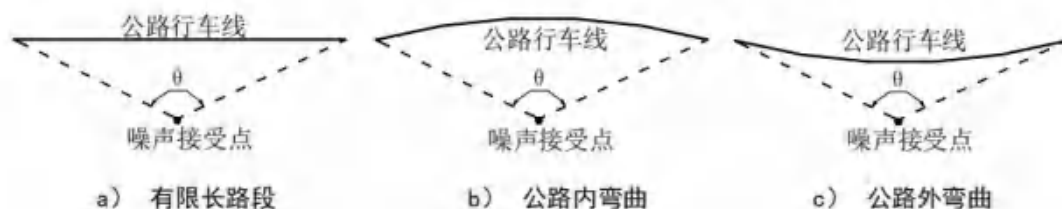
图4.3-1 预测点到有限长路段两端的张角

当路段与噪声接受点之间水平方向无任何遮挡时,  $\theta$ 可取  $\frac{170\pi}{180}$ ; 当路段与噪声接受点之间水平方向有遮挡时,  $\theta$ 为预测点与两侧遮挡点连线组成的夹角。

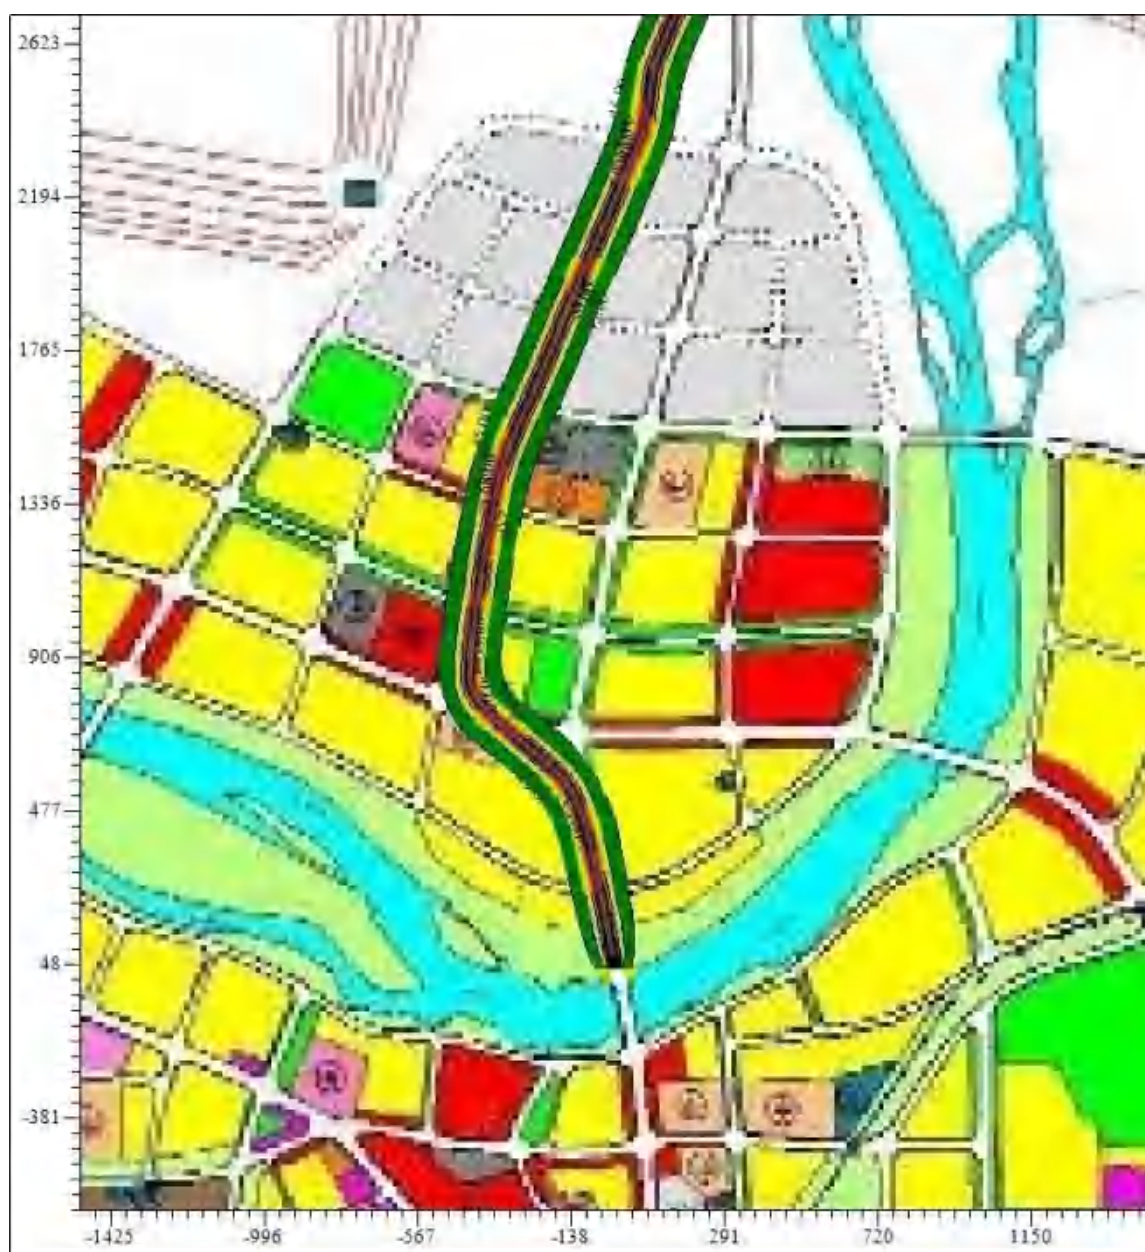
图 4.3-7 穿越鹿寨县城规划区路段远期昼间平面等声级线图

项目穿越鹿寨县城规划区及沙埔镇规划区路线与原环评路线基本一致，穿越平山镇规划区路线较原环评路线向西侧偏移后总体绕避平山镇建成区，项目路线已纳入《鹿寨县国土空间总体规划（2021-2035 年）》。绘制穿越上述规划区路段昼夜间平面等声级线图见图 4.3-7~图 4.3-12。

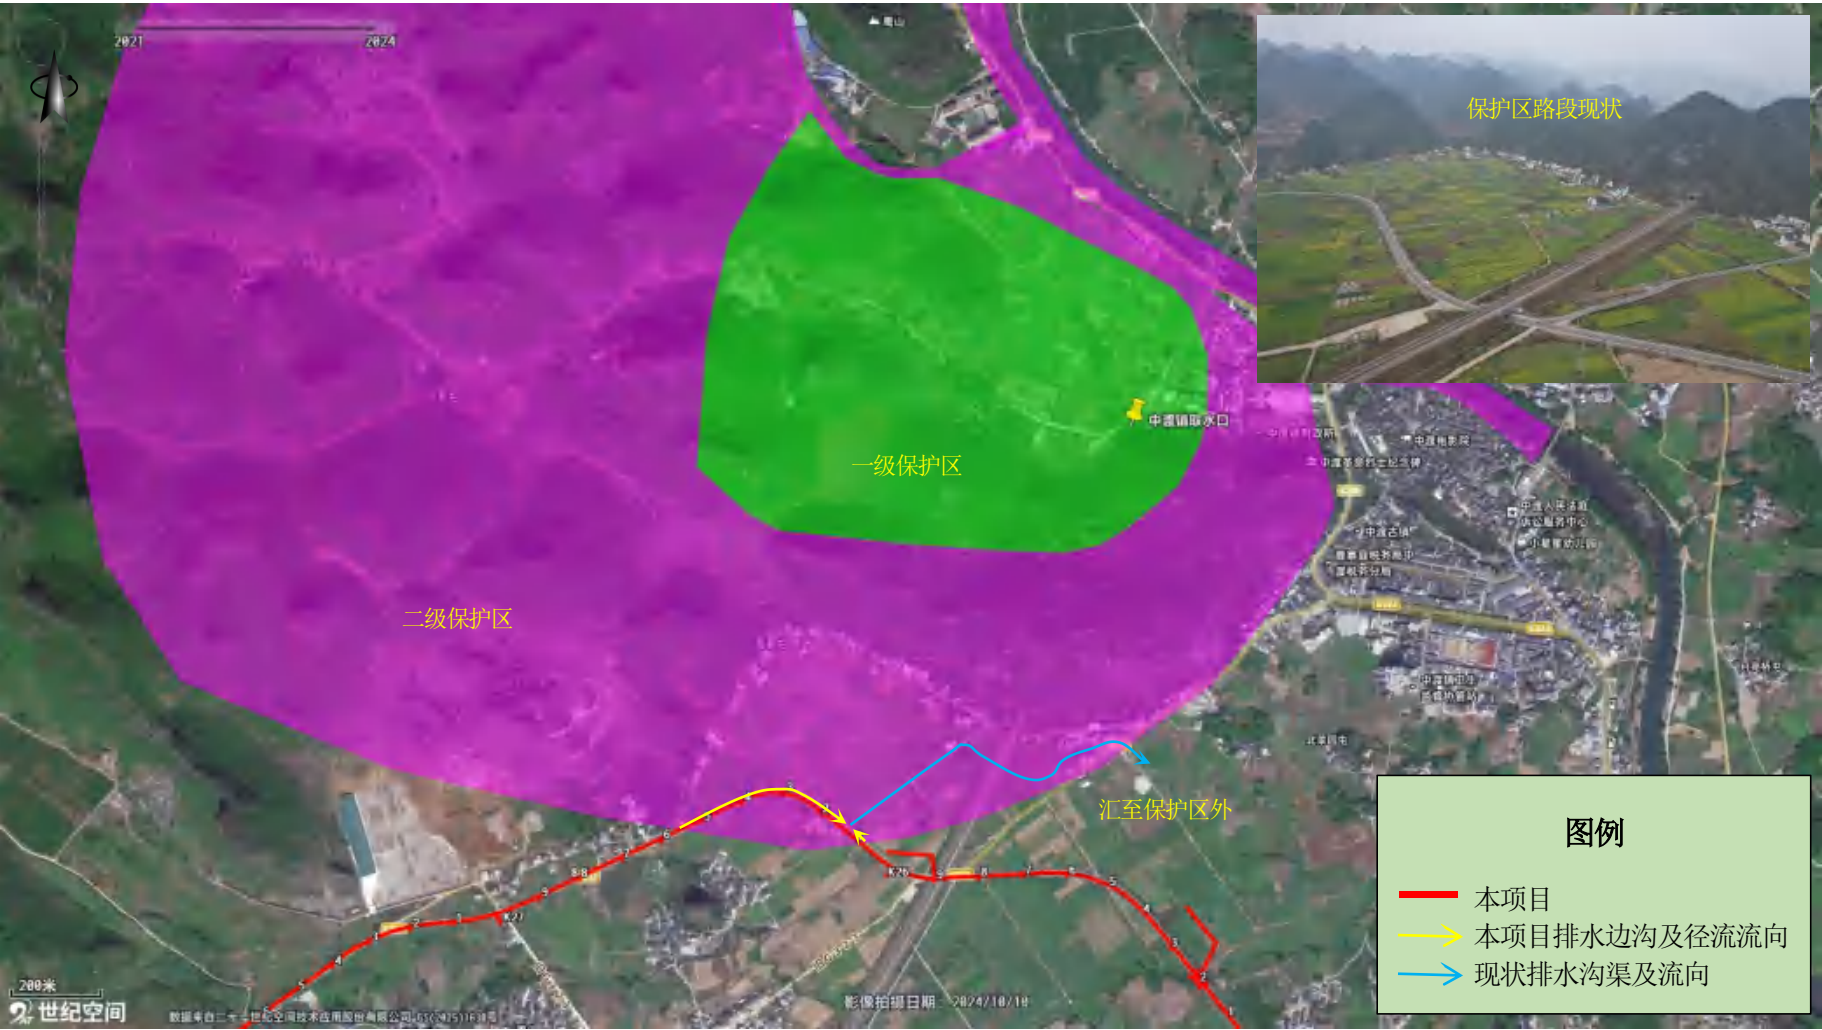
图 4.3-13 中渡镇饮用水源保护区所在路段排水现状示意图

中渡镇饮用水源保护区所在路段排水现状示意图 4.3-13，中渡镇饮用水源保护区路段风险防范措施平面布置图见图 5.2-1。

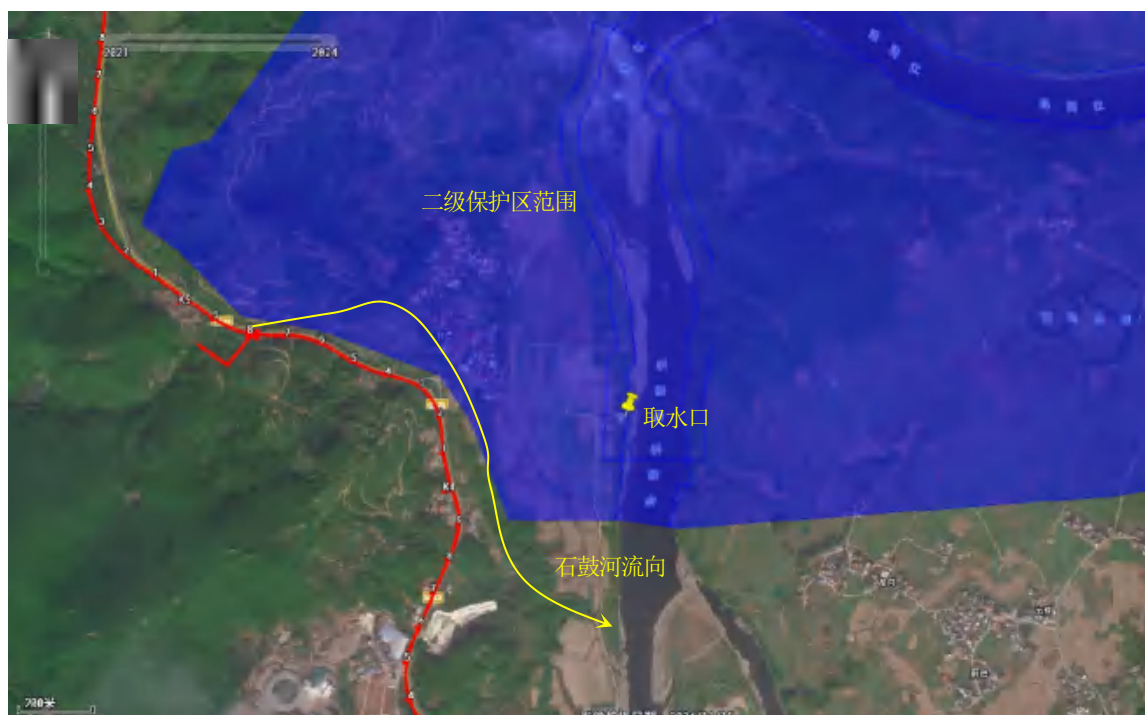
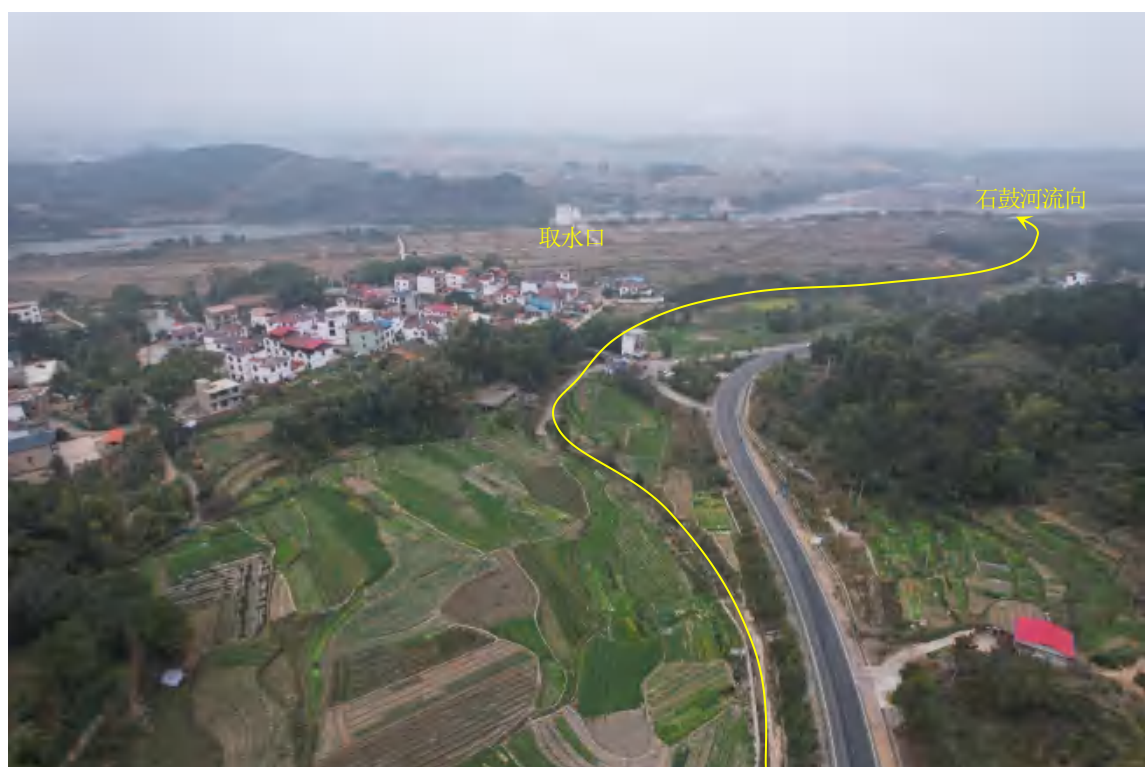
图 43-15 临近鹿寨县县城洛清江饮用水水源保护区路段排水现状示意图

路面漫流至边沟后就近汇入石鼓河，石鼓河为洛清江支流，为自然河流，常年有水流动，经石鼓河排出该水源保护区范围（石鼓河汇入洛清江处位于取水口下游河段）。

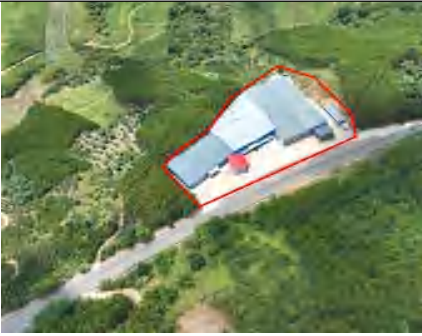
| 编号 | 桩号/位置 | 现状 | 现状照片 | 恢复效果 |
|---|---|---|---|---|
| 1#取土场 | K17+800<br>左侧 | 目前作为当地乡村振兴项目，建为米粉生产厂房。 | | 转型利用 |

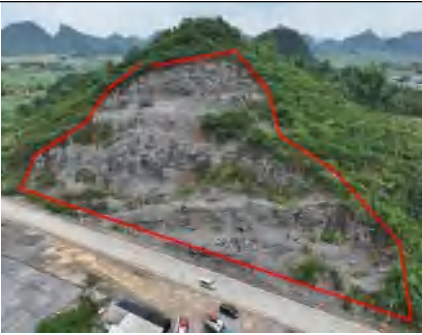
| 编号 | 桩号/位置 | 现状 | 现状照片 | 恢复效果 |
|---|---|---|---|---|
| 1#取石场 | K39+100<br>左侧 | 目前小部分有土区域生长有五节芒、红背山麻秆等，大部分边坡裸露。 | | 目前被其他项目征用。 |

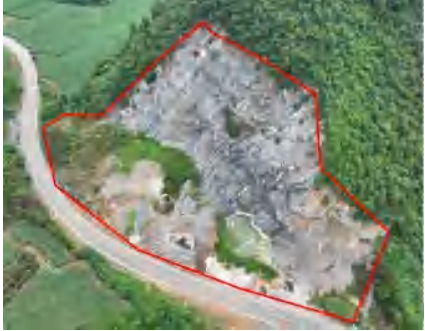
| 编号 | 桩号/位置 | 现状 | 现状照片 | 恢复效果 |
|---|---|---|---|---|
| 2#取石场 | K46+600<br>左侧 | 目前平坦区域有桉树、糖蜜草等植被，边坡为石质，还呈现裸露状态。 | | 目前被其他项目征用。 |

另外，2#取石场目前位于柳江-黔江流域水源涵养生态保护红线内，因此，取石场坡面陡峭且大部分为石质，大部分区域还呈现裸露状态，但现场调查过程中，取石场周边植被生长良好，植被覆盖率较高，取石场在使用过程中严格按照工程需要取石，未随意破坏周边植物植被、地形等。因本项目使用完进行植被恢复后，该场地又被其他项目使用，后续场地裸露不属于本项目建设单位责任，建议由使用单位进行相应恢复。

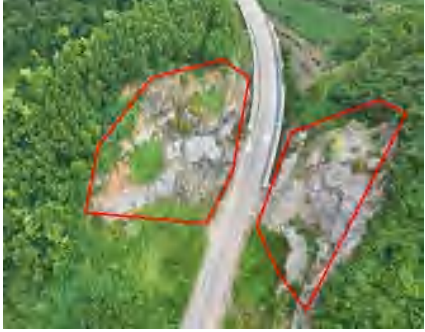
| 编号 | 桩号/位置 | 现状 | 现状照片 | 恢复效果 |
|---|---|---|---|---|
| 3#取石场 | K47+250<br>右侧 | 目前有土区域已经生长有植被，局部石质边坡还呈现裸露状态。 | | 目前被其他项目征用。 |

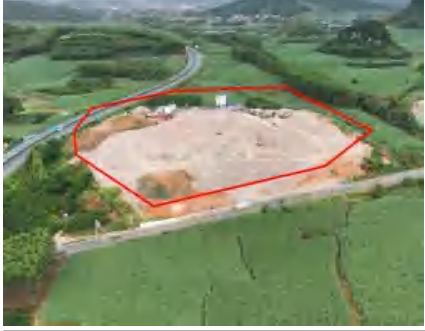
| 编号 | 桩号/位置 | 现状 | 现状照片 | 恢复效果 |
|---|---|---|---|---|
| 4#取石场 | K51+720<br>左侧 | 目前已经被柳州高速过境线（罗成经柳城至鹿寨段）项目征用作为工程拌合站和料场。 | | 目前由柳州高速过境线（罗成经柳城至鹿寨段）项目单位使用。 |

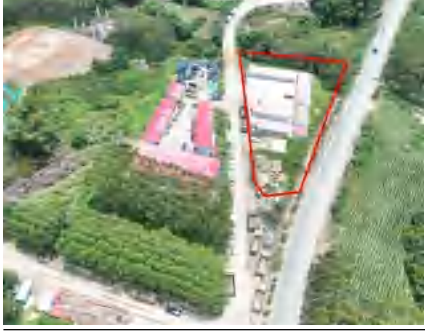
| 编号 | 桩号/位置 | 现状 | 现状照片 | 恢复效果 |
|---|---|---|---|---|
| 1#弃渣场 | K7+400-K7+600<br>右侧 | 目前已经被柳州高速过境线（罗成经柳城至鹿寨段）项目征用作为4标的施工营地。 | | 目前由柳州高速过境线（罗成经柳城至鹿寨段）项目单位使用。 |

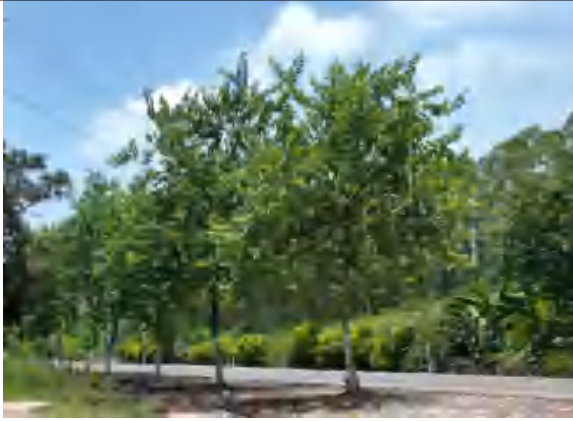
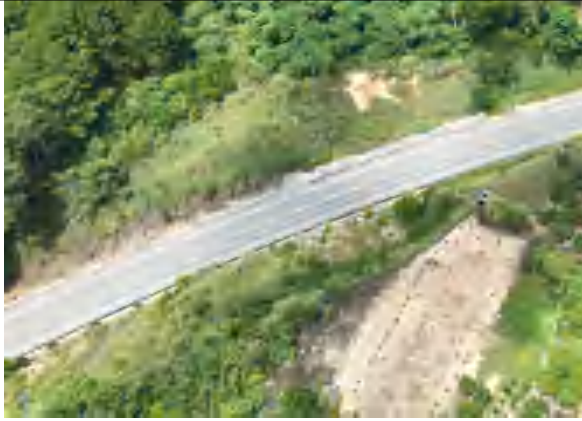
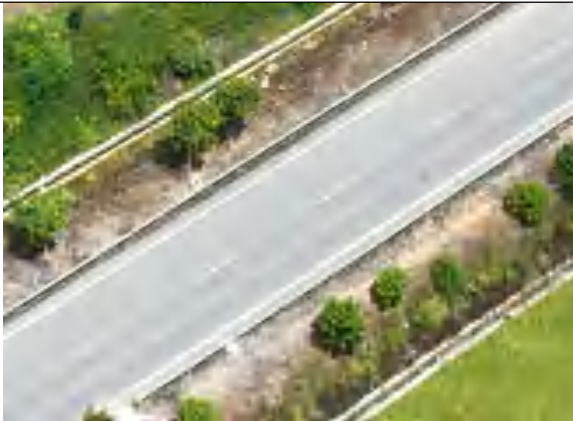
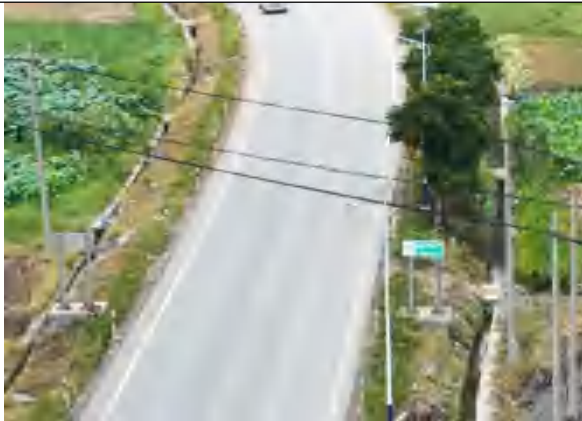
根据现场调查，项目沿线边坡植被恢复总体效果较好，大部分区域能进行植被复绿的均有植被覆盖，草本常见的有狗牙根、芒、五节芒、糖蜜草、芒萁、类芦、水鬼蕉等，但可能是因为天气干旱、季节等因素，部分路段路基边坡草本枯黄；灌木有小叶女贞、朱缨花、檵木、盐肤木等，均生长良好；乔木有秋枫、羊蹄甲、桂花树等，也生长良好。小部分区域因考虑行车的安全性（视野）、管理成本，以及一些部分路基边坡为沙石等，植被恢复效果较差或是还呈现裸露状态，但总体上，项目沿线植被恢复效果还是较好的。

| 路基边坡种植的羊蹄甲现状 | 路基边坡恢复效果现状 |
| 路基边坡种植的朱缨花现状 | 路基边坡种植的秋枫、水鬼蕉现状 |

②对路基边坡绿化植物进行不定期维护，及时进行浇灌、补种和清除外来入侵植物，目前已发现鬼针草入侵，并在部分区域呈小片状分布。

③路基边坡种植的乔木植物分布不均匀，建议进行补种，进一步增加区域的景观美感和公路的绿化程度。

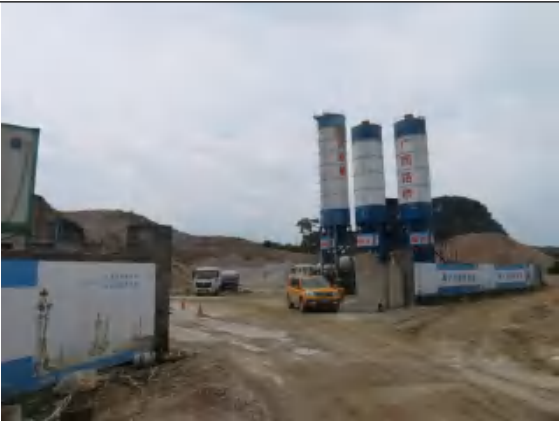
粉料仓筒及仓顶除尘器

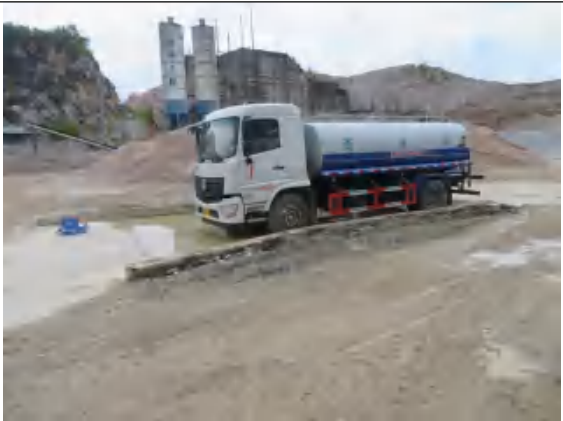
洒水车

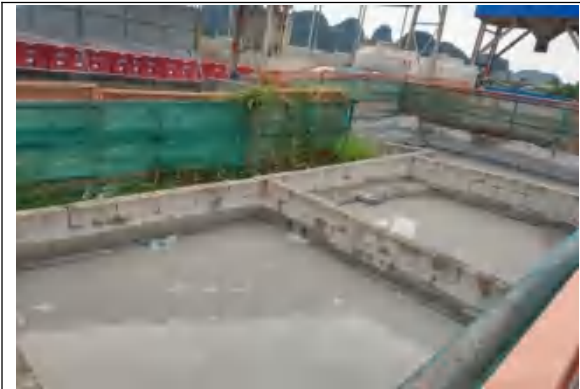
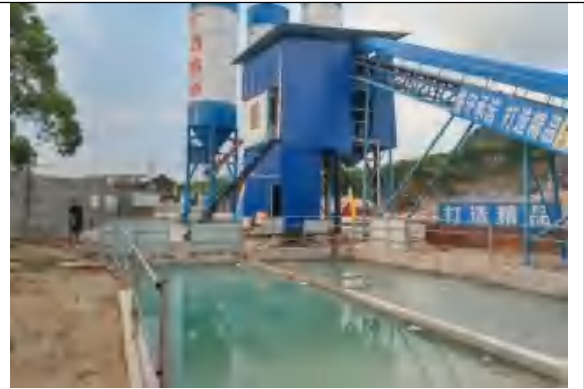
- (1) 桥梁桩基施工：桥梁钻孔泥浆排入泥浆干化池，上清液回用，干化后的泥浆及时清运。
- (2) 拌合站：拌合站配套设置沉砂池，生产废水沉淀后回用。
- (3) 施工生产生活区：施工生产生活区采用旱厕，粪便污水定期清掏；清洗废水收集处理后用于洒水降尘或排入周边农灌，严禁直接排放。

| 拌合站配套沉砂池 | 拌合站配套沉砂池 |

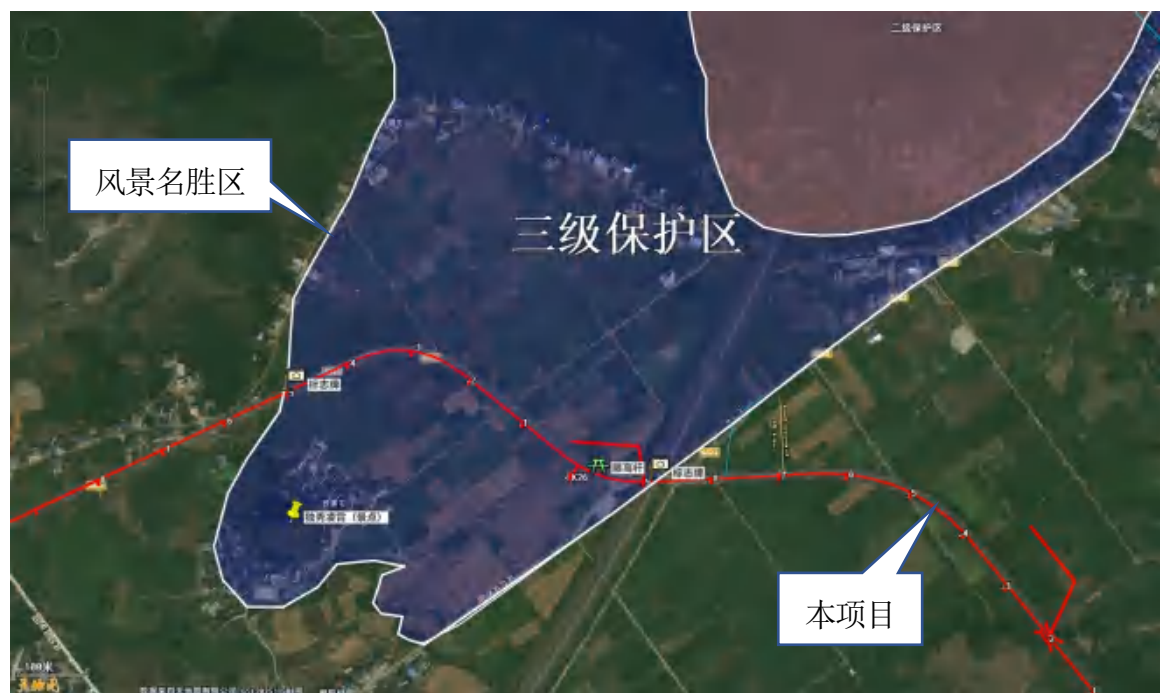
图 53-1 穿越香桥岩风景区路段环保措施布置图

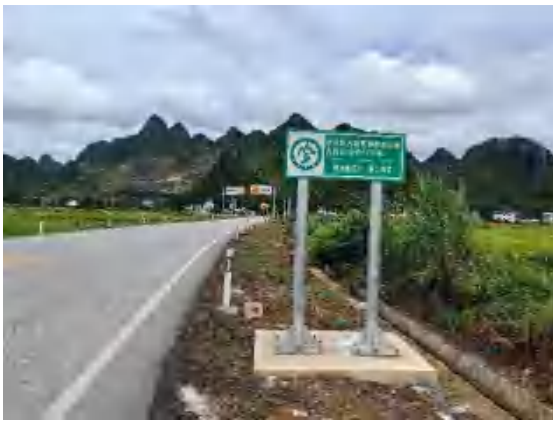
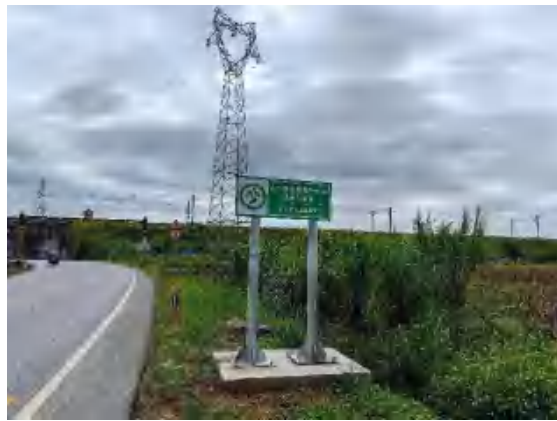
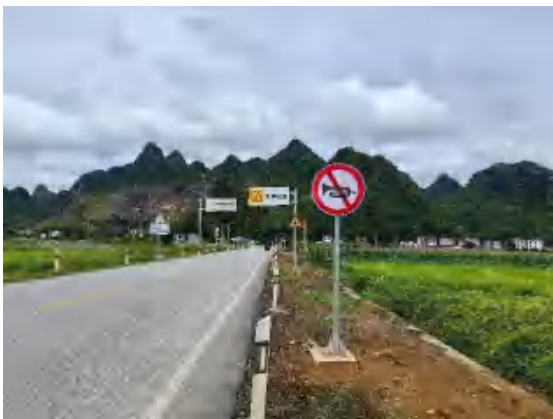
图 53-2 穿越香桥岩风景名胜区路段环保措施现状图

驶入警示标志牌

驶离警示标志牌

禁止鸣笛标志牌

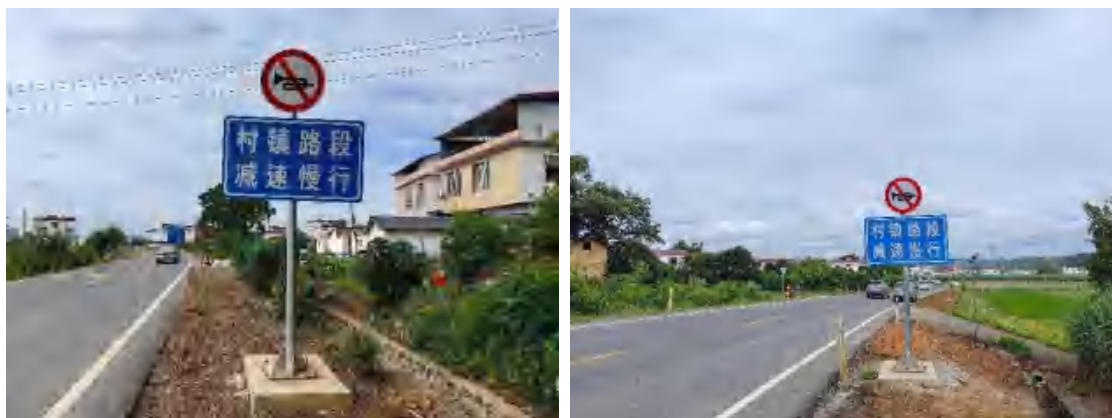
建设单位已在过村路段 K0+000（右侧）、K2+900（左侧）、K15+300（右侧）、K16+070（左侧）、K21+970（右侧）、K22+680（左侧）、K34+500（右侧）、K36+320（左侧）、K58+700（右侧）、K60+400（左侧）、K65+150（右侧）、K66+600（左侧）设置减速慢行及禁鸣减速标志牌 12 块。

图 5.3-3 已采取的降噪措施措施现状图
