# **G323 鹿寨经平山至柳城公路 环境影响报告书（重新报批） （公示稿）**

建设单位：广西北投公路建设投资集团有限公司

评价单位：广西交科集团有限公司

2025 年 10 月

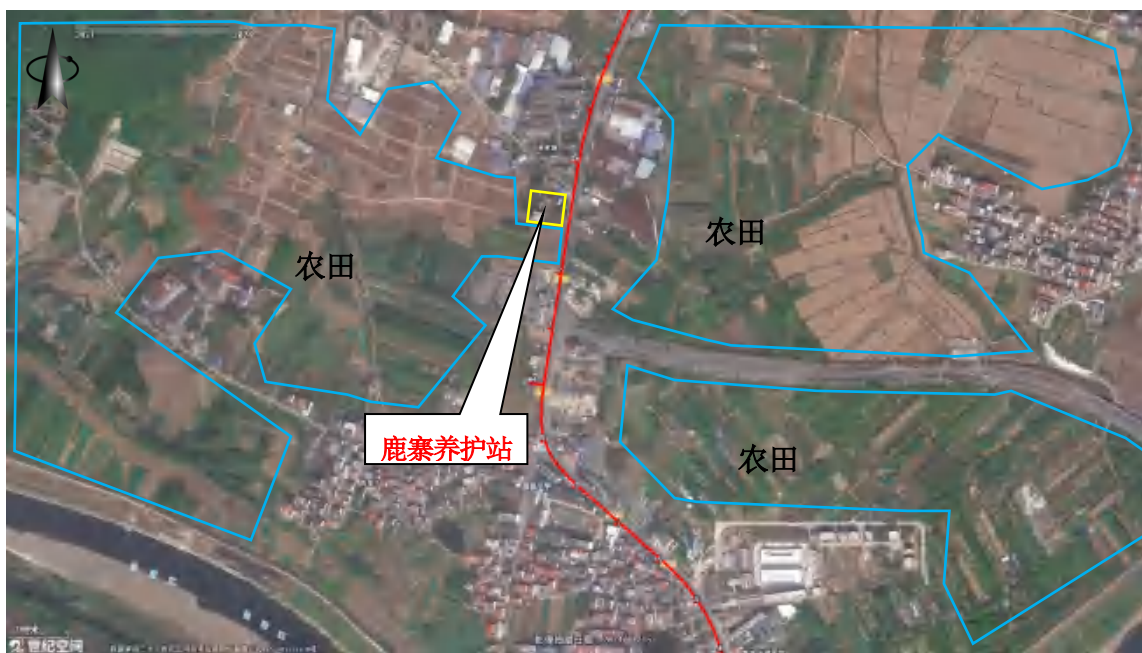
图 53-4 鹿寨养护站与周边农田位置示意

本项目沿线共 2 处养护站，分别为在 K1+300 左侧设置鹿寨养护站，在项目终点项目终点左侧约 1.7km 处设置沙埔养护站，每处养护站固定人员为 10 人，均设置有化粪池，对生活污水处理后用于周边农田农肥。

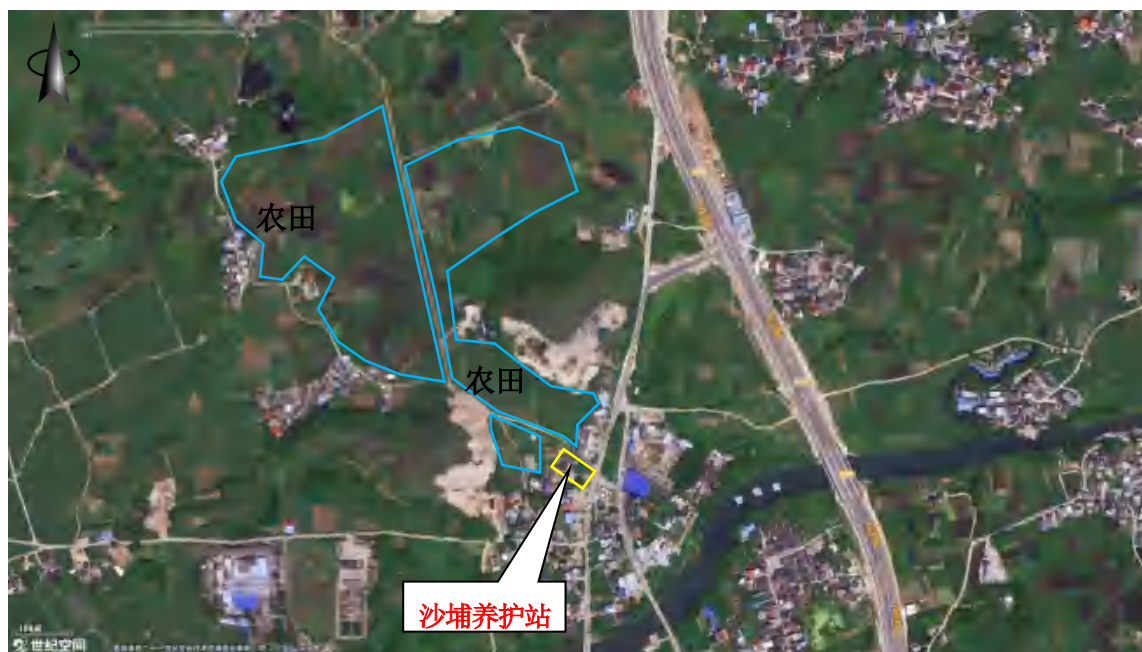
图 53-5 沙埔养护站与周边农田位置示意

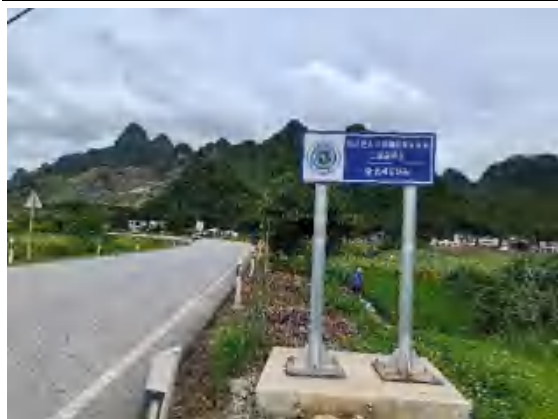
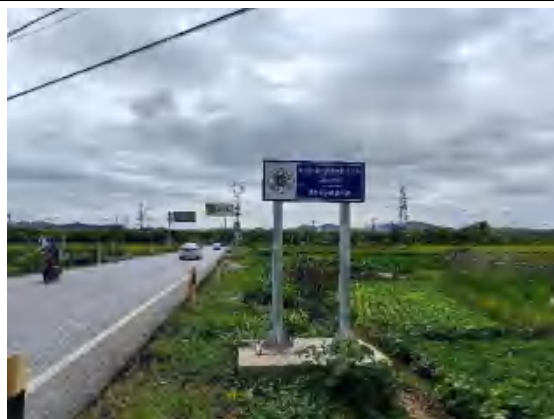
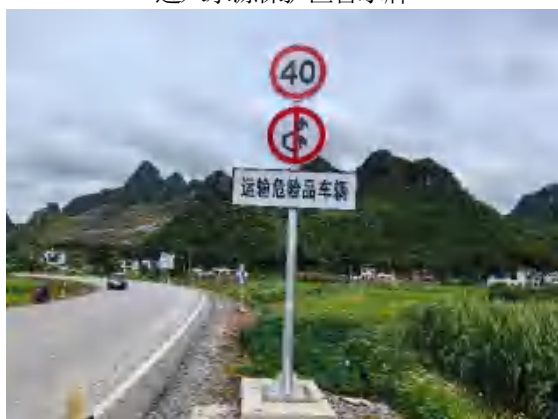
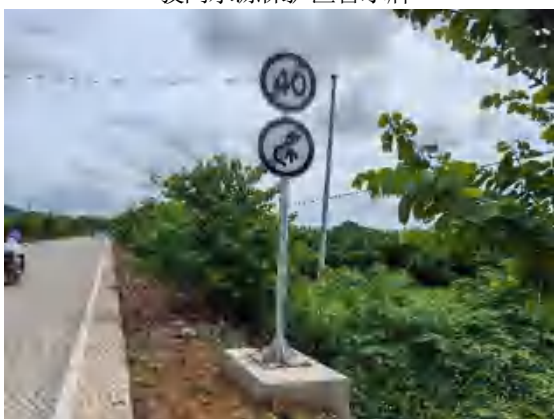
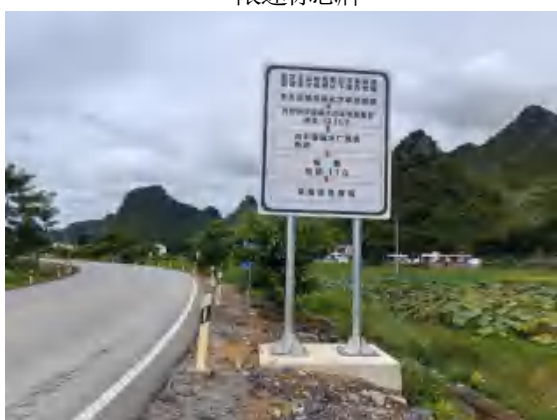
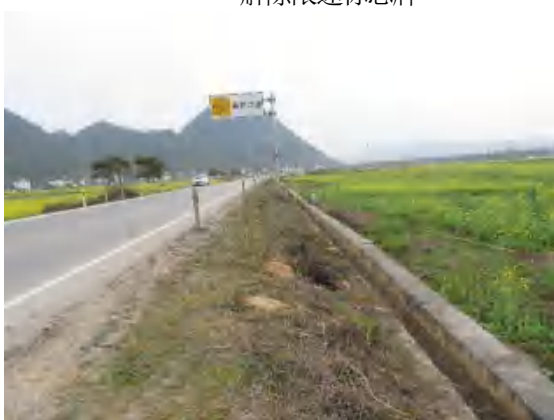
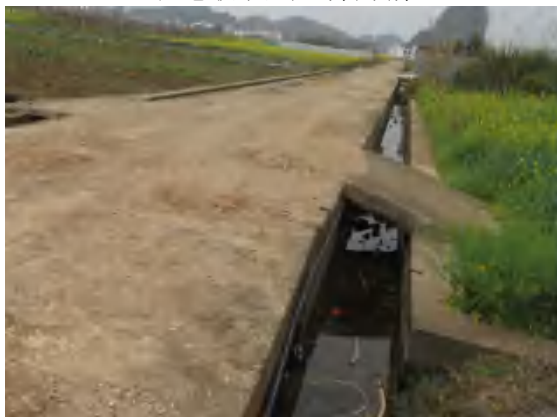
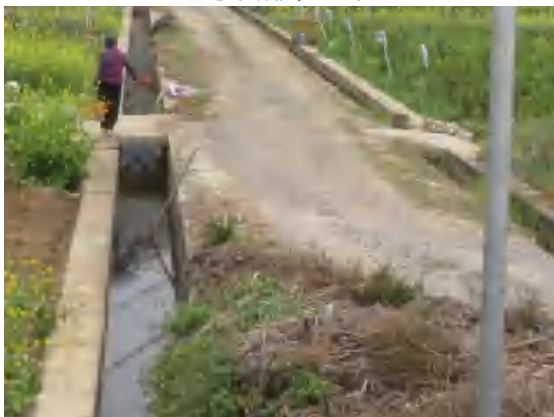
图 53-7 穿越鹿寨县中渡镇饮用水水源保护区路段环境风险防范设施现状图

本项目 K26+090~K26+550 段共 460 米穿越鹿寨县中渡镇饮用水水源保护区二级保护区，穿越路段为路基段，可能出现穿越该保护区路段发生运输危化品车辆翻车导致危化品泄漏事故污染保护区范围环境。建设单位根据实际路线走向、公路排水去向和周围地形地貌等对该路段设置了坡面排水边沟、交通警示牌、危化品运输车辆限速标志牌、危化品泄漏应急联系流程与告示牌等环境风险防范设施。在鹿寨养护站设置了一间环境应急物资仓库，配备了吸油毡、围油栏、粗干砂等环境应急物资。

进入水源保护区警示牌

驶离水源保护区警示牌

限速标志牌

解除限速标志牌

应急联系流程与告示牌

坡面排水边沟

公路排水边沟衔接的路侧沟渠现状

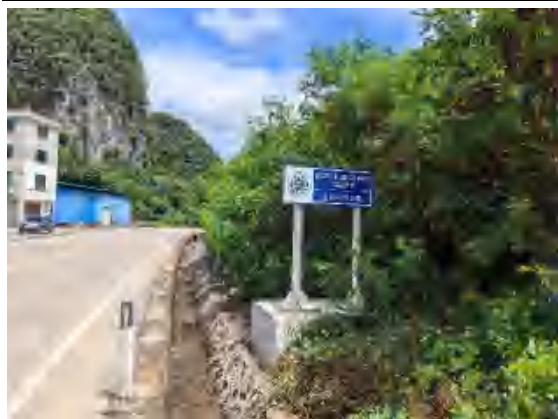
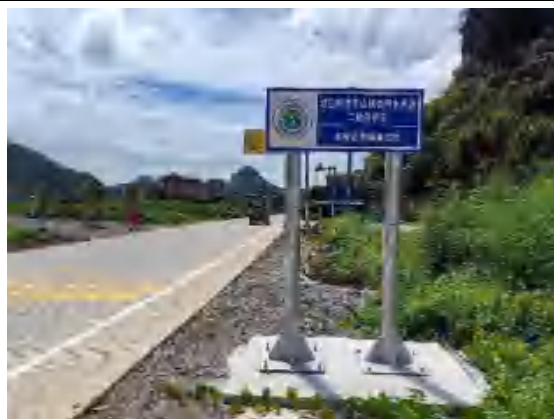
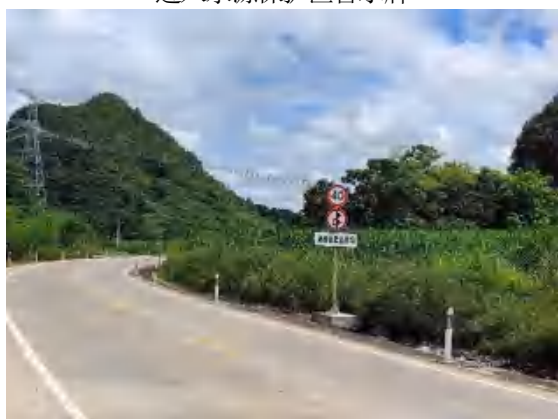
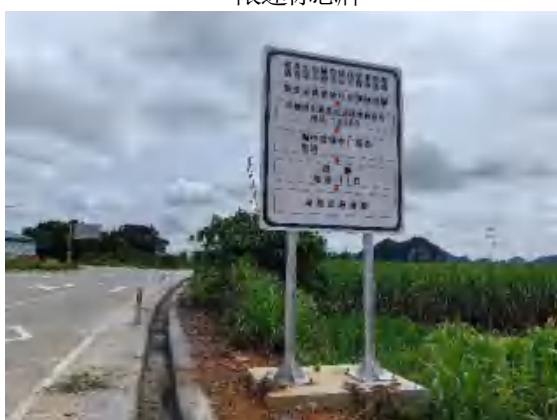
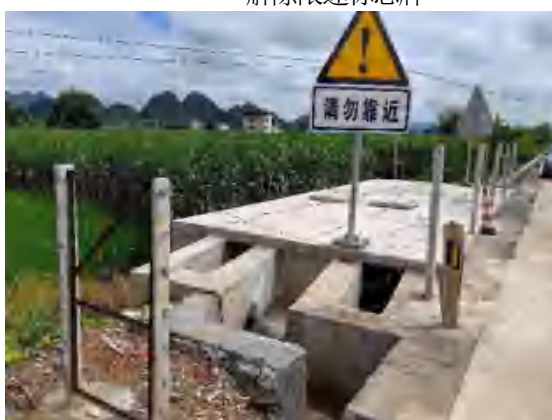
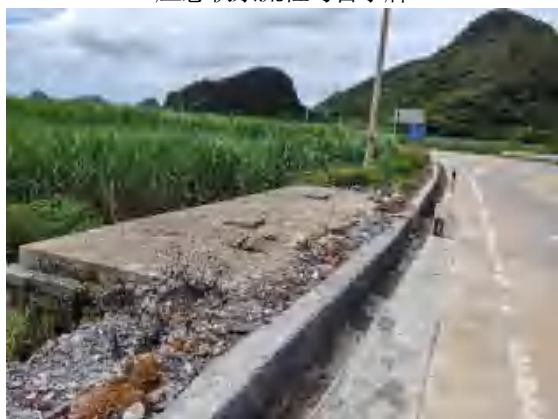
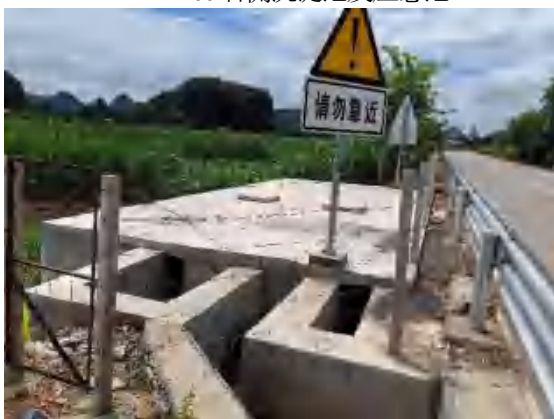
**图 5.3-10 穿越鹿寨县平山镇饮用水水源保护区路段环境风险防范设施现状图**

本项目 K41+600~K44+050 段共 2450 米穿越鹿寨县平山镇饮用水水源保护区二级保护区，穿越路段为路基段，可能出现穿越该保护区路段发生运输危化品车辆翻车导致危化品泄漏事故污染取水口水质环境。建设单位根据实际路线走向、公路排水去向和周围地形地貌等对该路段设置了排水边沟、沉淀池及应急池、交通警示牌、危化品运输车辆限速标志牌、危化品泄漏应急联系流程与告示牌等环境风险防范设施。在鹿寨养护站设置了一间环境应急物资仓库，配备了吸油毡、围油栏、粗干砂等环境应急物资。

| 序号 | 项目 | 措施位置 | 措施内容 | 措施效果 |
|---|---|---|---|---|
| 3 | 路面径流水收集系统 | K41+600→K42+100、K42+200→K42+100 | K41+600~K42+200 段路面径流整体向右侧汇集，通过该路段右侧设置的排水边沟收集至 K42+100 右侧沉淀池及事故应急池系统（满足沉淀池容积 20m³，事故应急池容积 50m³）。正常情况下路面径流水经沉淀池处理后外排，事故状态下泄漏的危化品和消防废水能临时储存在事故应急池中。 | 事故情况下，将事故废水临时储存在应急池中或拦截在公路边沟中，避免污染取水口水质。 |
| 4 | | K42+200→K42+490、K42+600→K42+490 | K42+200~K42+600 段路面径流整体向左侧汇集，通过该路段左侧设置的排水边沟收集至 K42+490 左侧沉淀池及事故应急池系统（满足沉淀池容积 20m³，事故应急池容积 50m³）。正常情况下路面径流水经沉淀池处理后外排，事故状态下泄漏的危化品和消防废水能临时储存在事故应急池中。 | |
| 5 | | K42+600→K42+900 | 该路段左侧利用排水边沟将路面径流收集后至 K42+900 左侧沉淀池及事故应急池系统（满足沉淀池容积 20m³，事故应急池容积 50m³）。正常情况下路面径流水经沉淀池处理后外排，事故状态下泄漏的危化品和消防废水能临时储存在事故应急池中；<br>该路段右侧排水边沟在 K42+900 右侧排放口设置有活动闸门，正常情况下路面径流经公路边沟收集后排放在本项目右侧荒地，事故状态下可关闭活动闸门，将事故状态下泄漏的危化品和消防废水拦截在边沟中。 | |

进入水源保护区警示牌

驶离水源保护区警示牌

限速标志牌

应急联系流程与告示牌

K42+100 右侧沉淀池及应急池

K42+490 左侧沉淀池及应急池

K42+900 左侧沉淀池及应急池

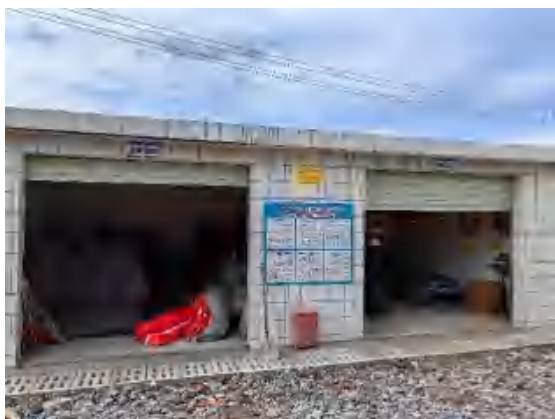
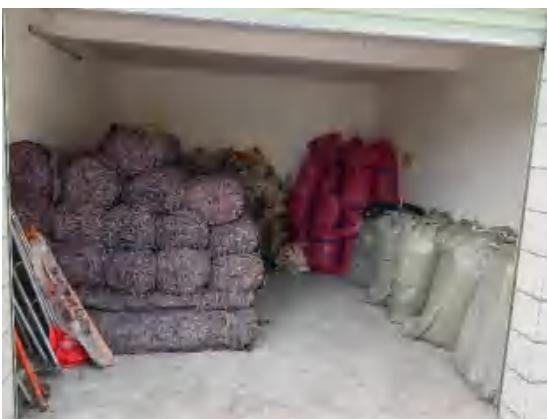
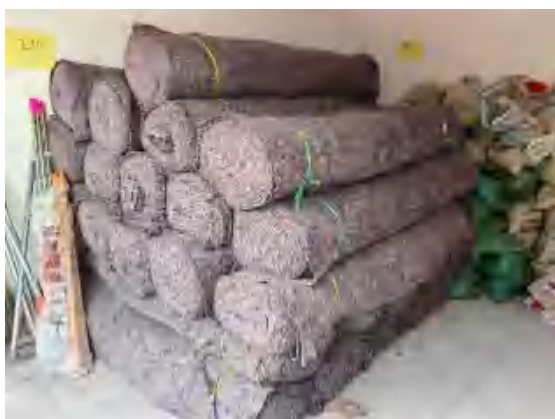
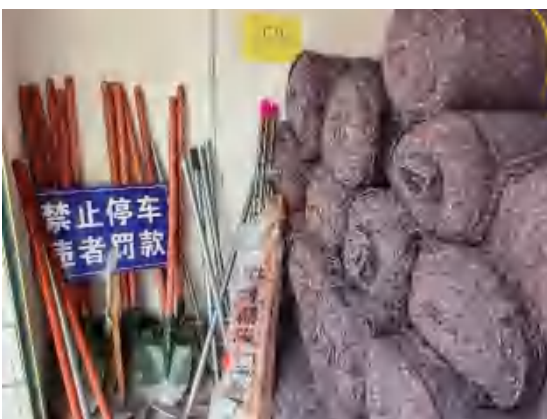
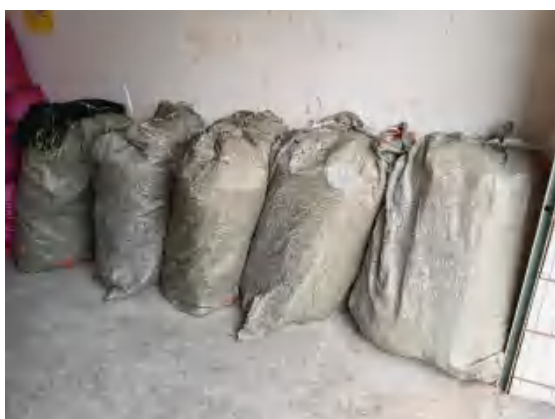
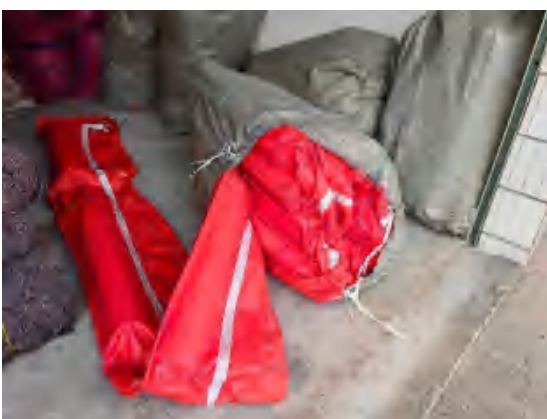
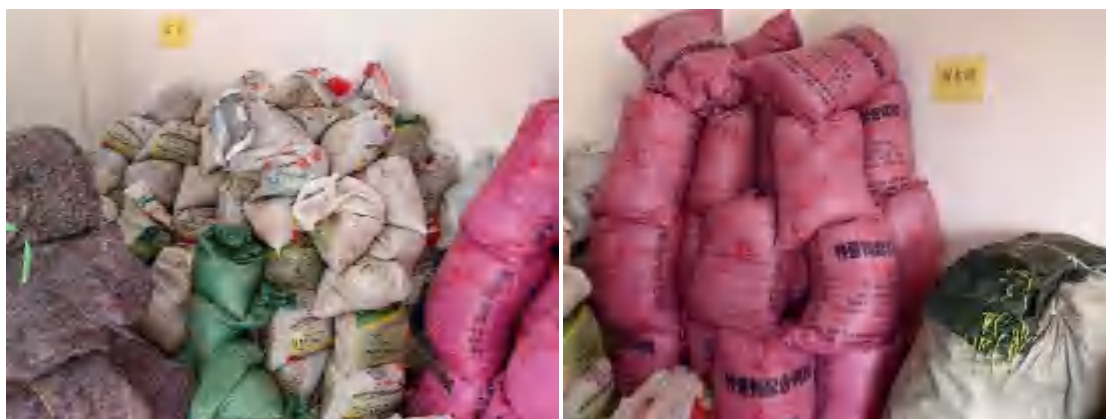
建设单位在鹿寨养护站设置了一间环境应急物资仓库，配备了锄头、铁锹各 5 把；粗干砂 5 吨；沙袋 50 个；围油栏 100 米；吸油毡 1 吨；锯木屑 1 吨等环境应急物资。

应急物资仓库

应急物资

吸油毡

铁锹和锄头

围油栏

粗干砂
